БЮДЖЕТНИЙ ЗАПИТ

**дошкільного навчального закладу (ясла-садок) №275
на 2023 рік**

Дарницький район

Адреса: вул. Ялтинська 10/14

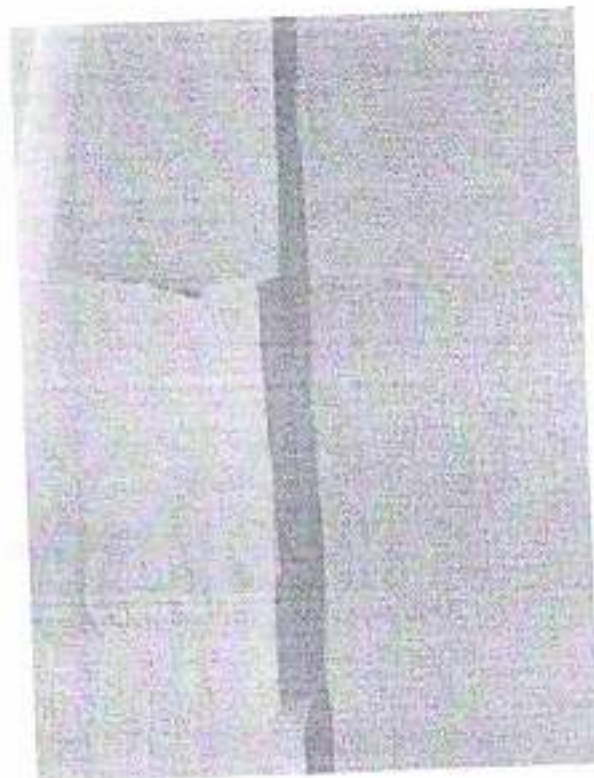
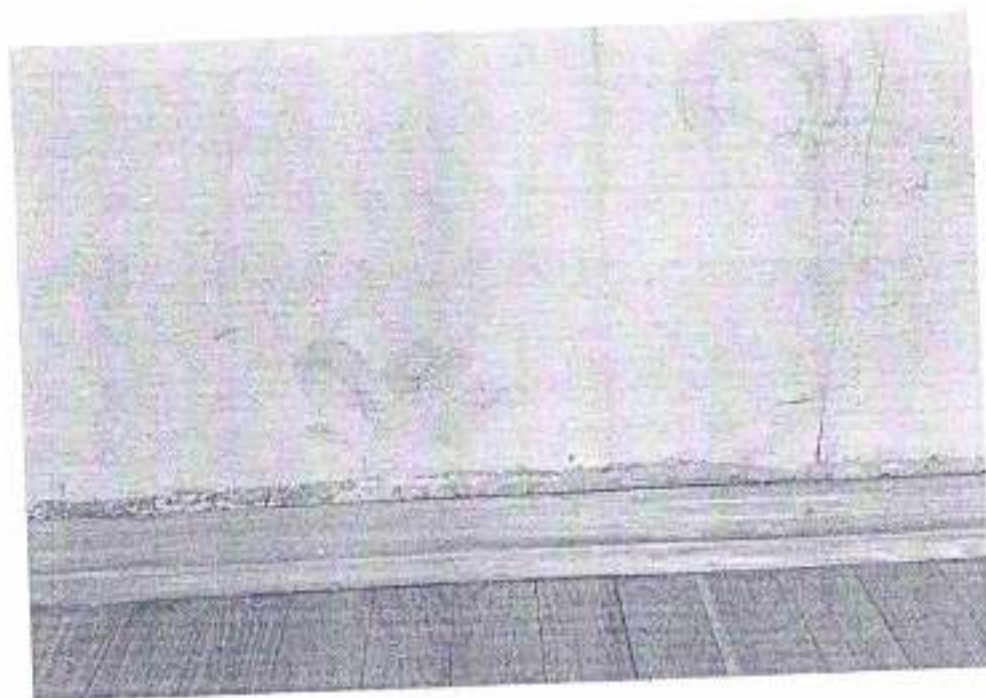
1.Музична зала

Музична зала має площу 99 кв. м². Потребує капітального ремонту. Стеля та стіни мають тріщини , в кутку на стіні та на стелі є наслідки від затікання з даху, шпалери потребують заміни на більш якісний і сучасний матеріал, підлога потребує часткового ремонту.

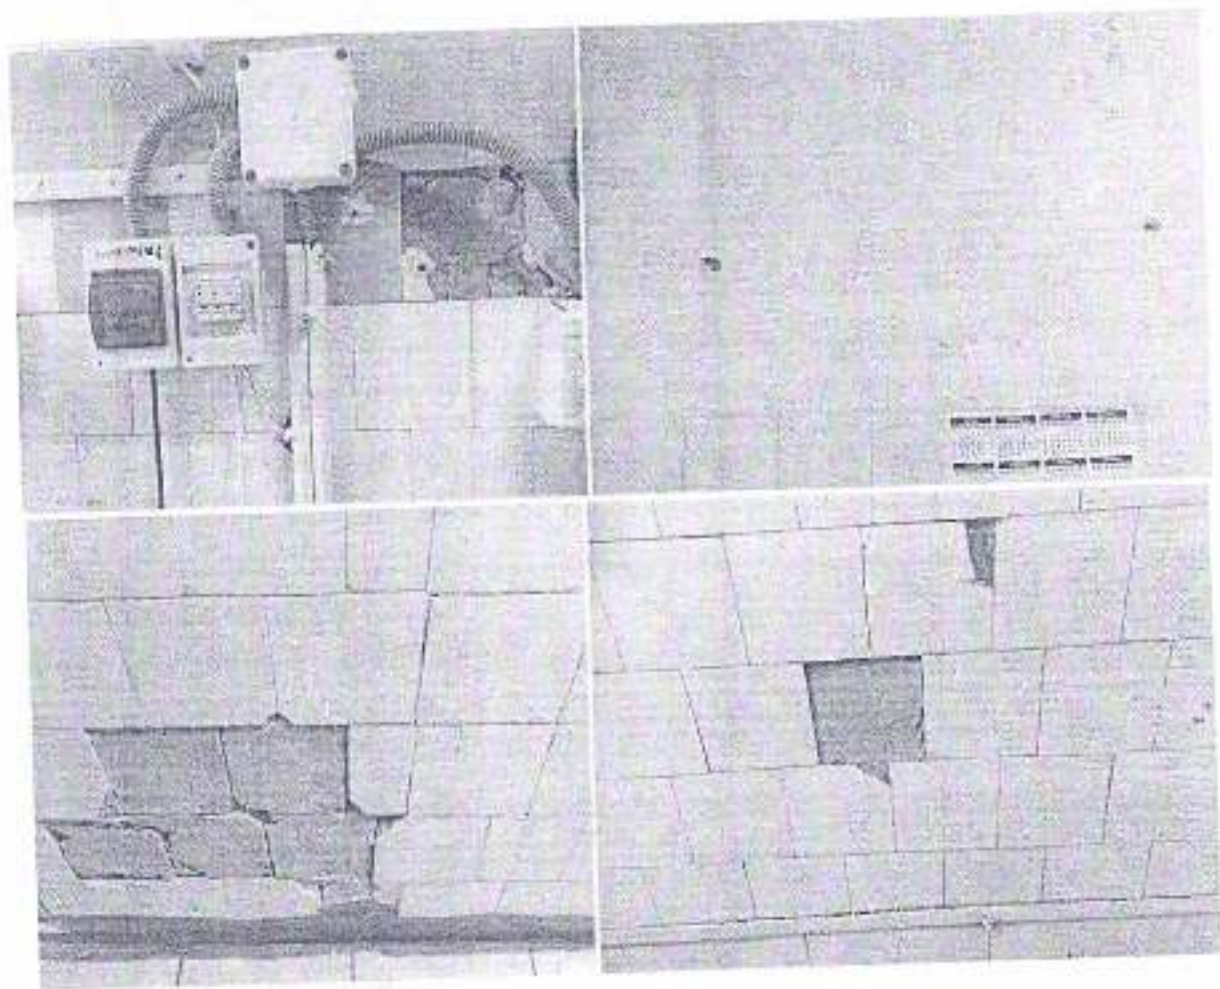
3. Підсобні приміщення харчоблоку.

Харчоблок має 3 підсобні приміщення та комору, які займають площу 60 м².

Потребують капітального ремонту: стіни і стеля мають тріщини, на стінах повідпадав кахель. Покриття на підлозі потребує заміни в усіх приміщеннях. У коморі входні двері потребують заміни.

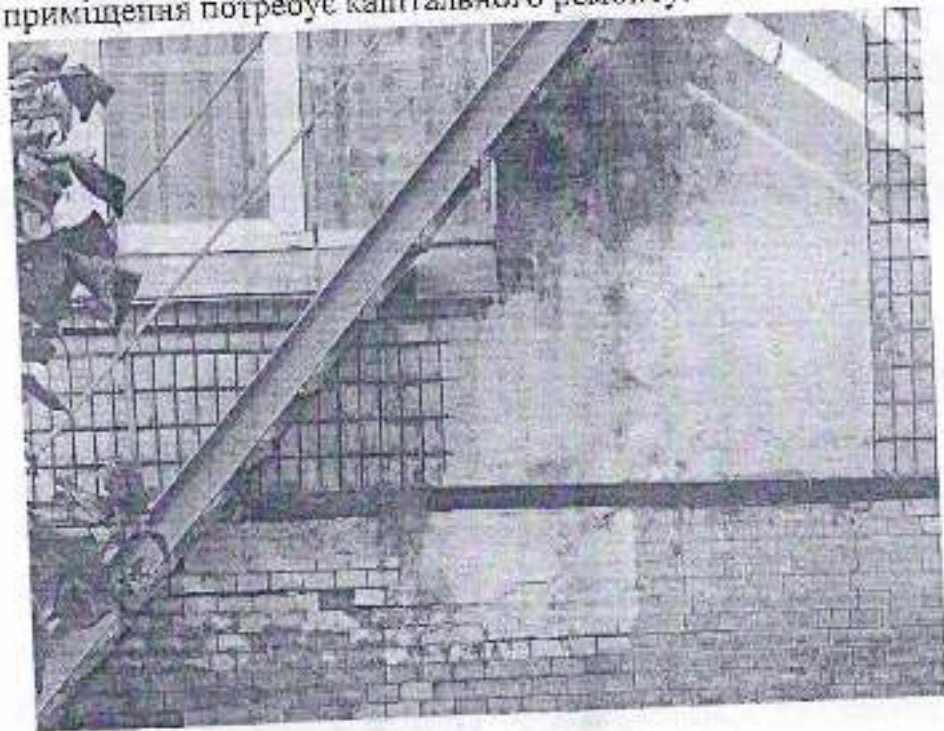
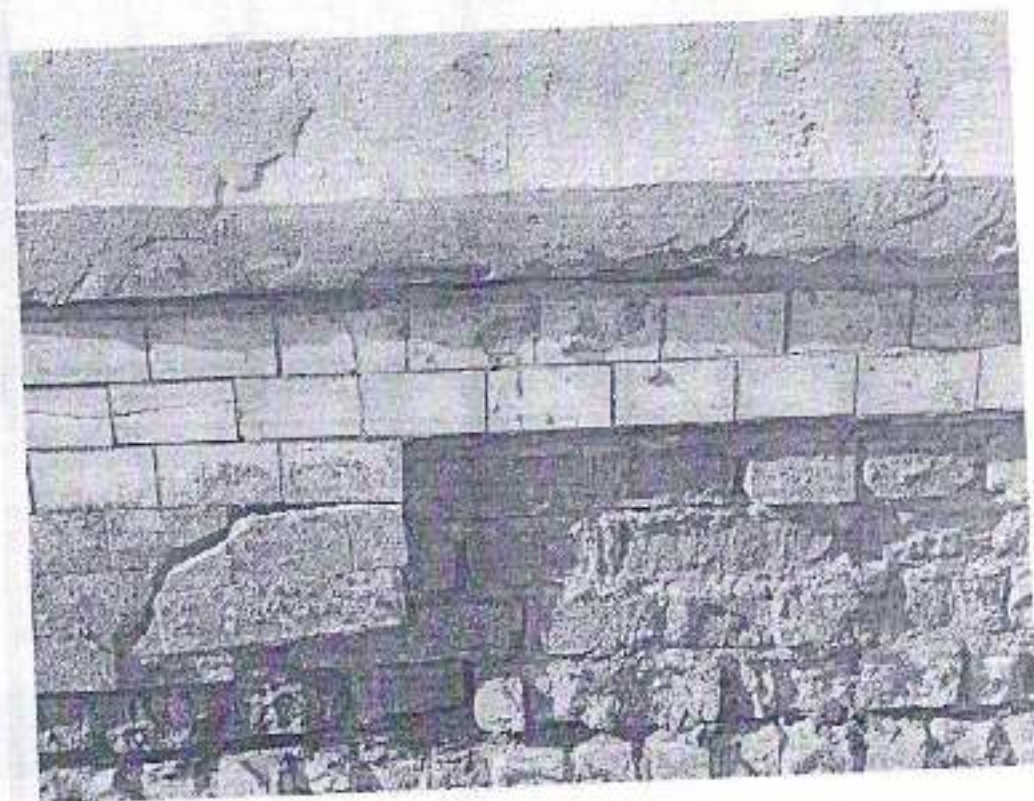
7. Капітальний ремонт та утеплення фасаду (утеплення, фарбування, ремонт)

Фасад приміщення має площу 1000 м². Не мав капітального ремонту з дня здачі в експлуатацію (1963 року). В багатьох місцях відпала фасадна плитка, цокольна частина та стіни почорніли від погодних умов, весь фасад приміщення потребує капітального ремонту.
