# **БЮДЖЕТНИЙ ЗАПИТ**

**дошкільного навчального закладу (ясла-садок) №275  
на 2023 рік**

*Дарницький район*

Адреса: вул. Ялтинська 10/14

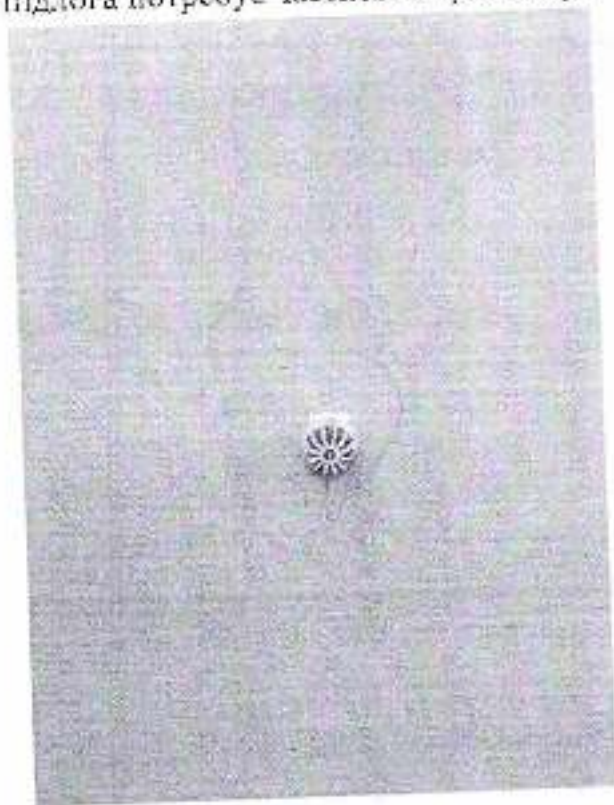
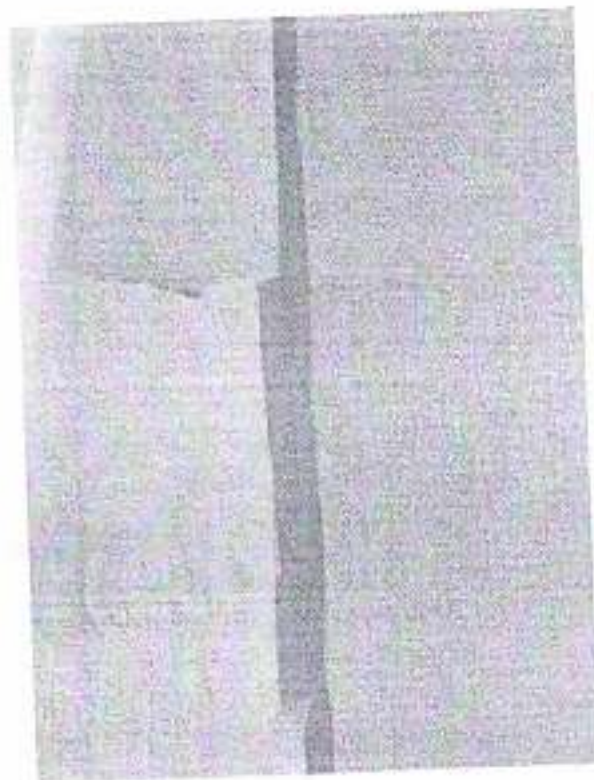
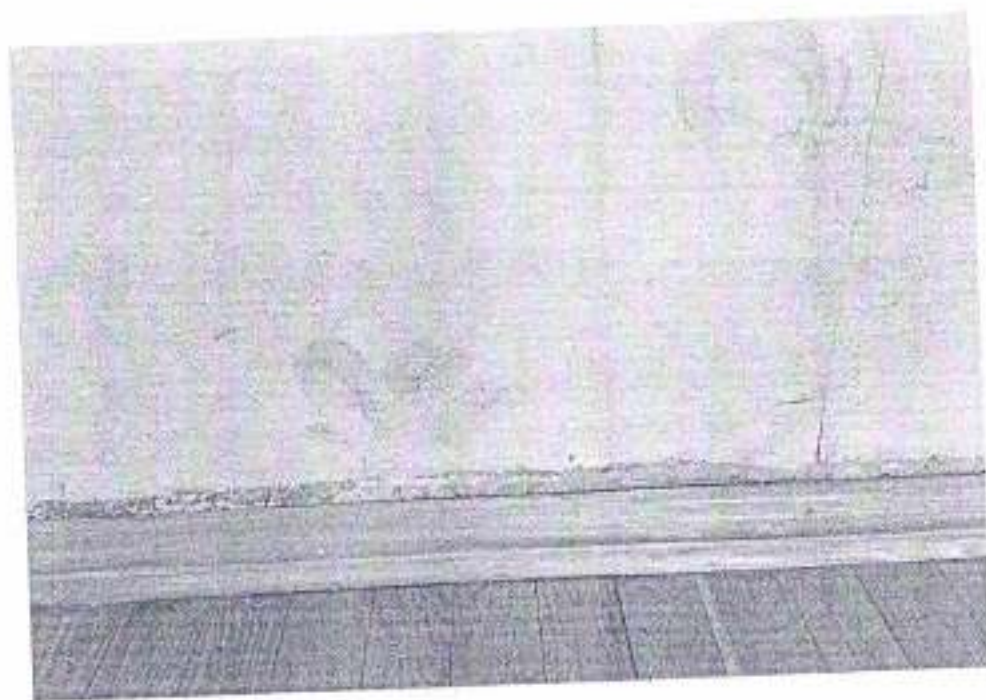
### 1.Музична зала

Музична зала має площу 99 кв. м<sup>2</sup>. Потребує капітального ремонту. Стеля та стіни мають тріщини , в кутку на стіні та на стелі є наслідки від затікання з даху, шпалери потребують заміни на більш якісний і сучасний матеріал, підлога потребує часткового ремонту.

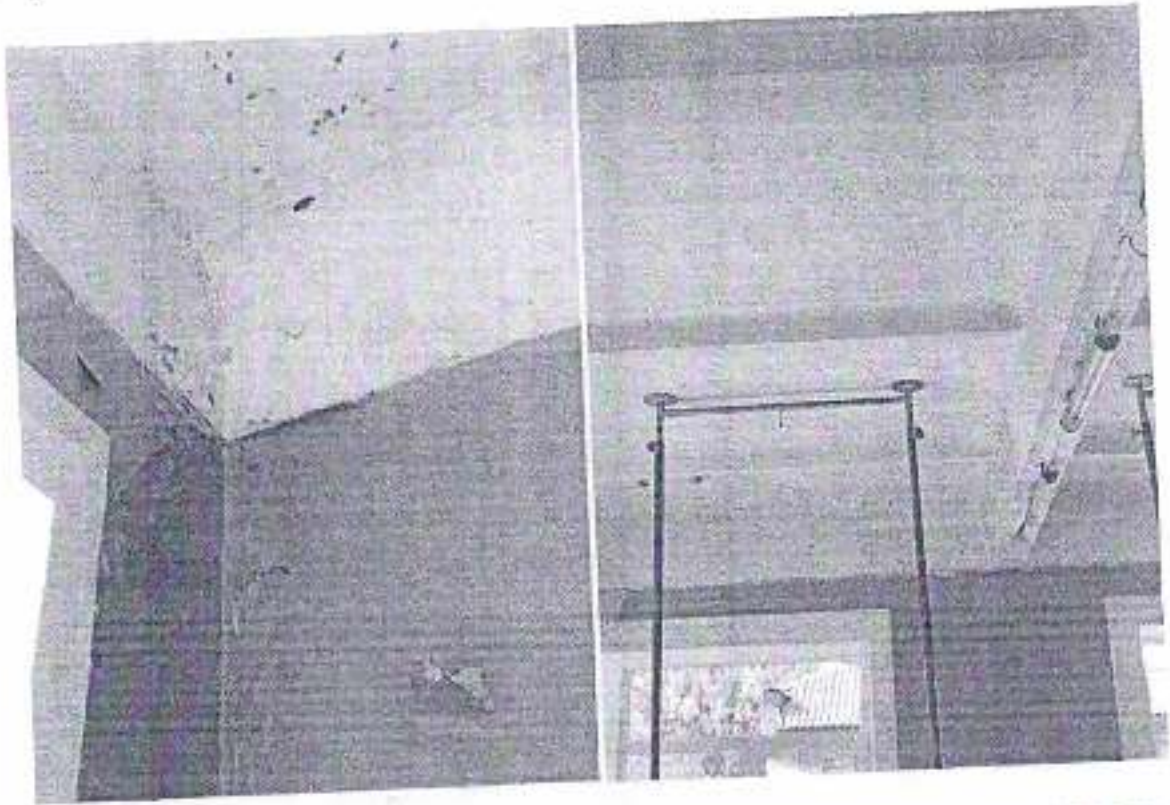
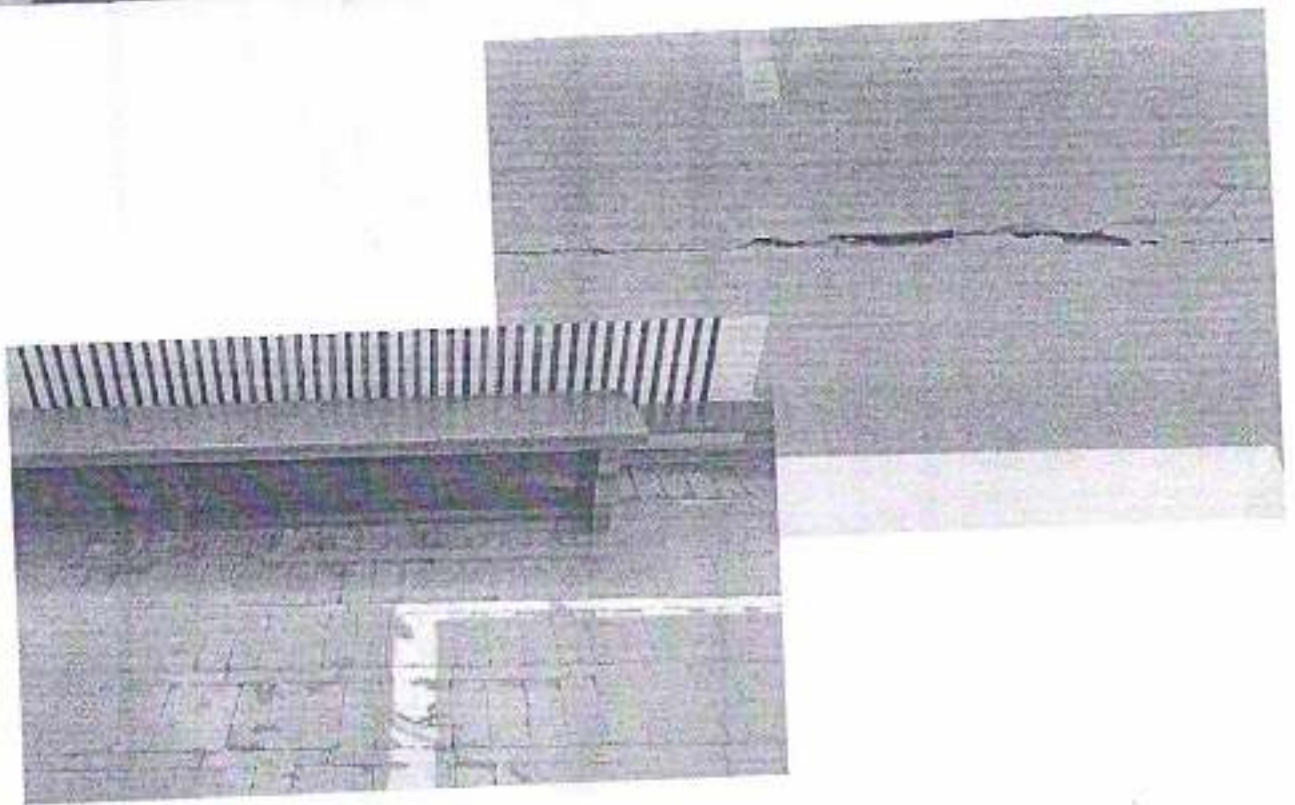
## 2. Спортивна зала

Спортивна зала має площу 110 кв. м<sup>2</sup>, висота стелі 3 м. Из-за довготривалого терміну експлуатації потребує капітального ремонту: стіни мають великі тріщини та лущення, стеля також з тріщинами та лущенням побілки, паркетна підлога потерта, потребує ремонту або заміни.

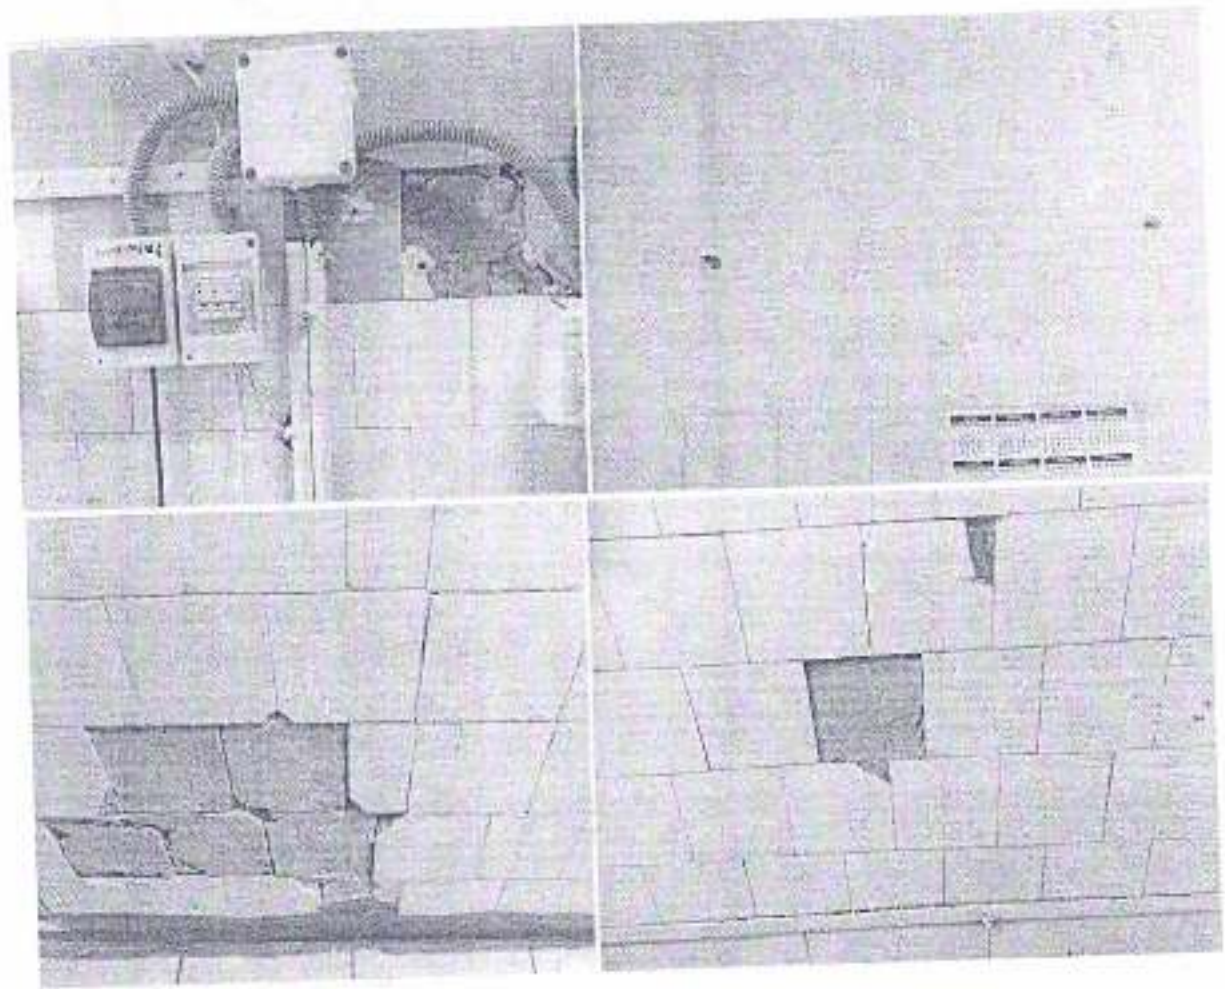
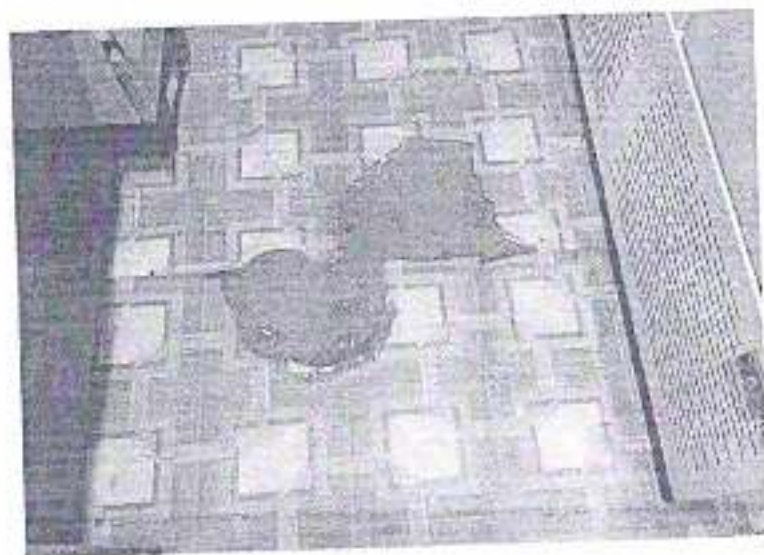
### 3. Підсобні приміщення харчоблоку.

Харчоблок має 3 підсобні приміщення та комору, які займають площу 60 м<sup>2</sup>.

Потребують капітального ремонту: стіни і стеля мають тріщини, на стінах повідпадав кахель. Покриття на підлозі потребує заміни в усіх приміщеннях. У коморі входні двері потребують заміни.

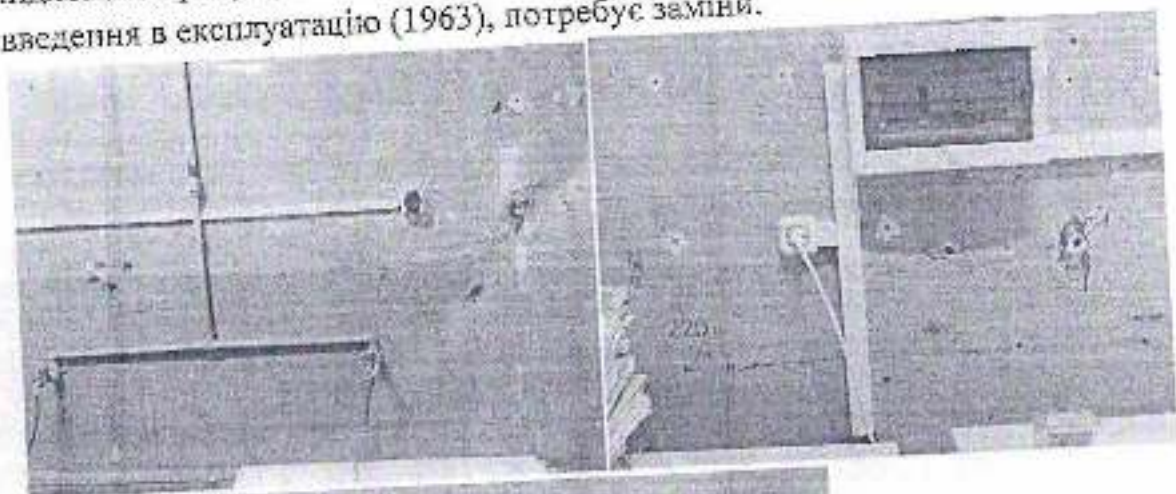
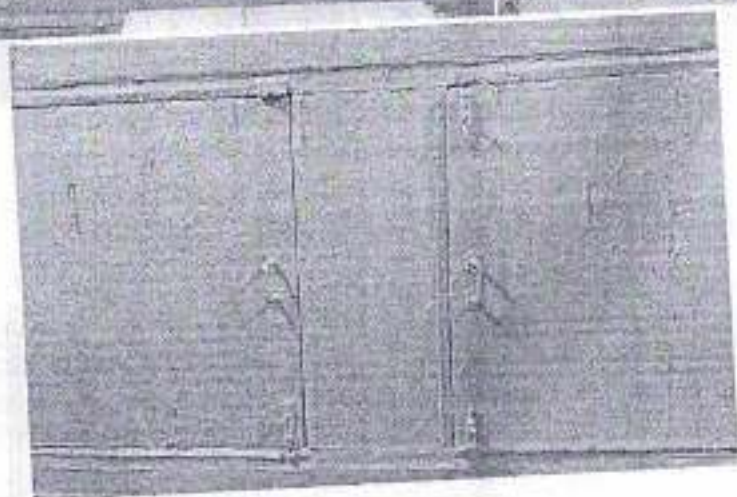
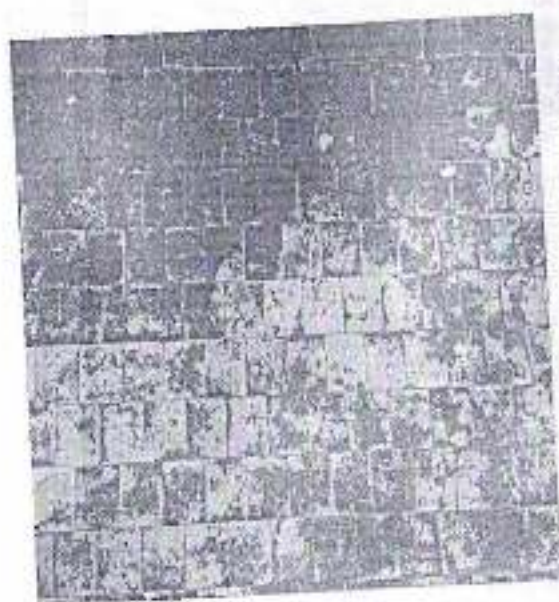
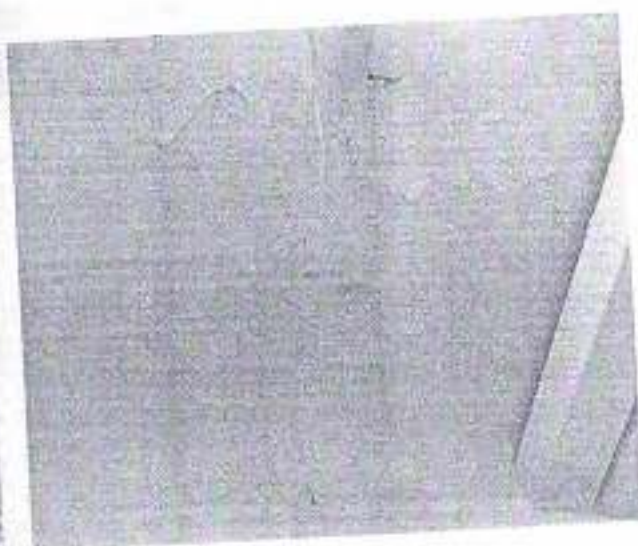
#### 4. Пральня

Пральня площу 38 кв. м<sup>2</sup>. Потребує капітального ремонту. Косметичний ремонт проводився у 2017 році, але проблеми не вирішив. Стан стін, стелі, підлоги потребує ремонту або заміни. Сушильна шафа не мінялась з року введення в експлуатацію (1963), потребує заміни.

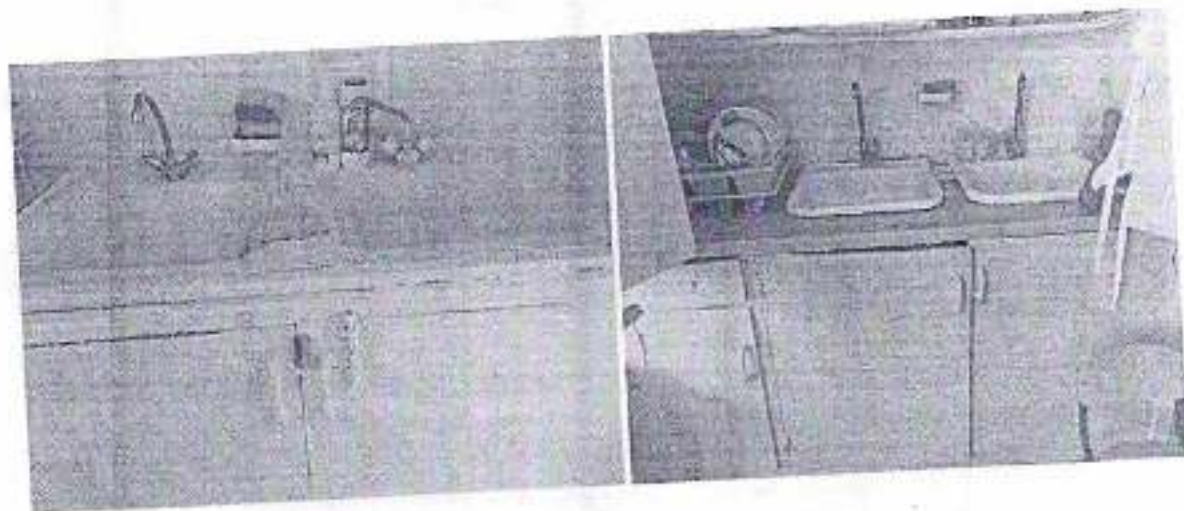
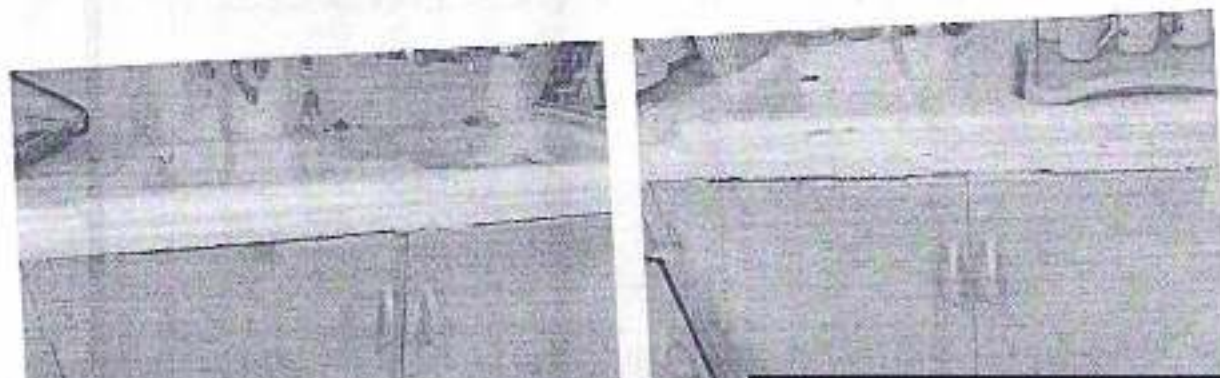
5. Партомойки в группах  
Партомойки в группах №1, 5, 7,10 потребують заміни. Косметичний ремонт  
проводився регулярно, але вони вже вичерпали свій строк експлуатації,  
потребують заміни повністю.

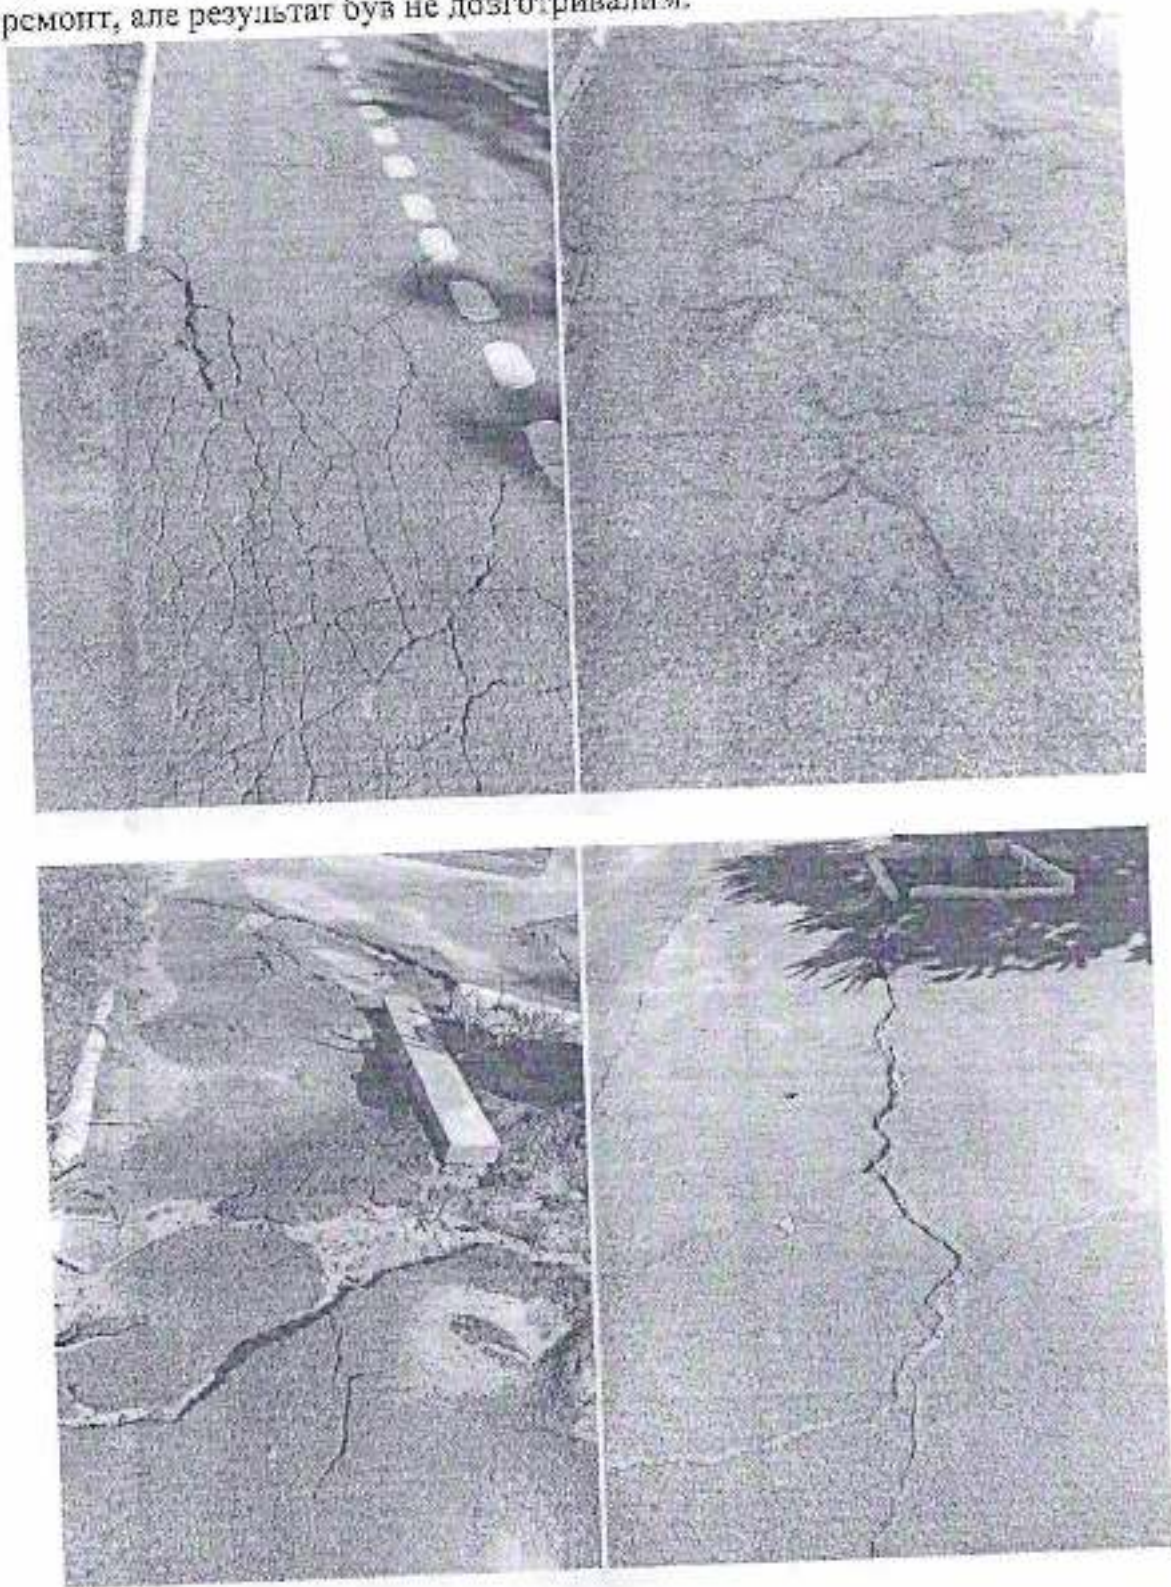
### 6. Асфальтне покриття

Асфальтне покриття має площу 960 м<sup>2</sup>, потребує заміни на більш стійкі сучасні матеріали, строк експлуатації вичерпано. Проводився вибірковий ремонт, але результат був не довготривалим.

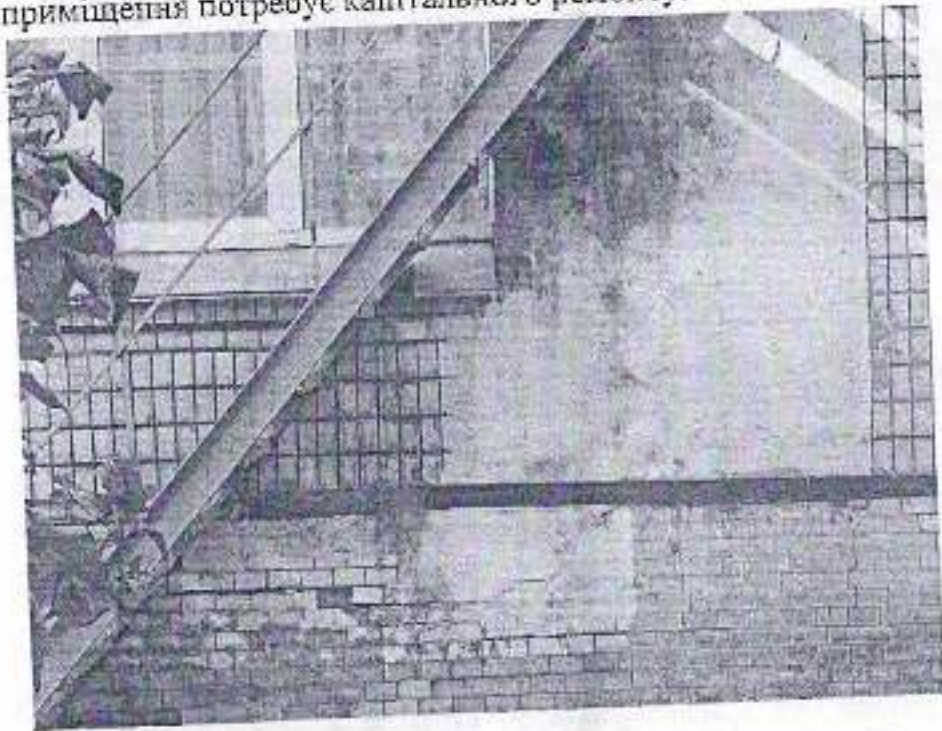
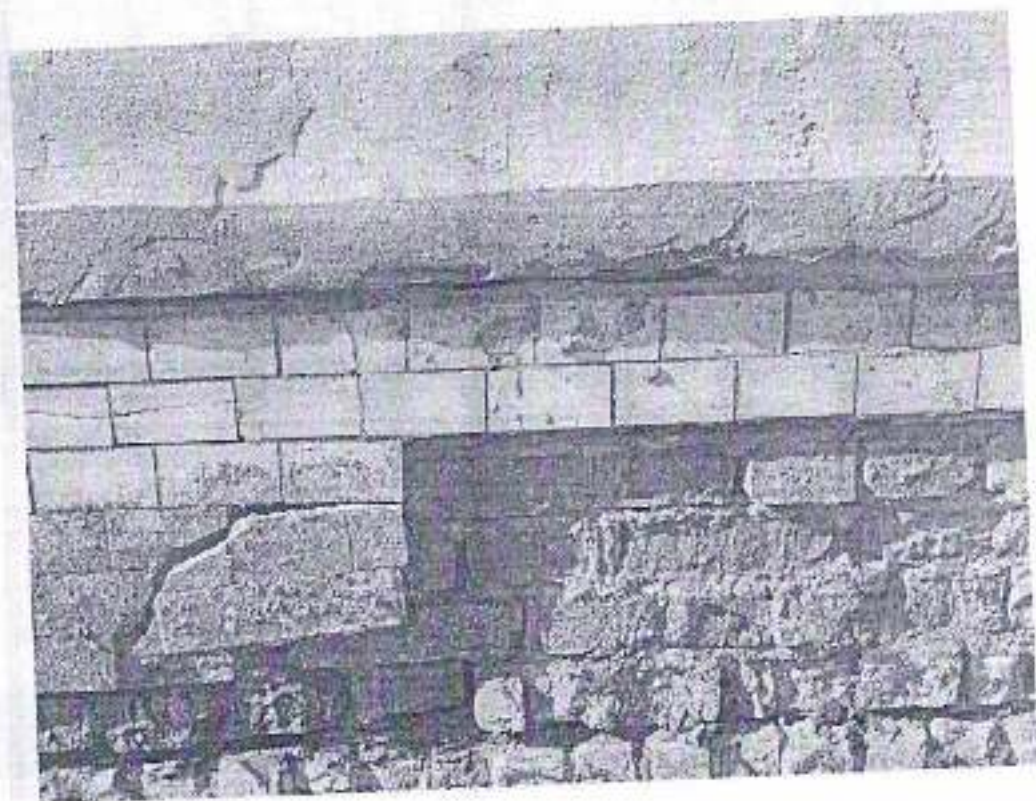
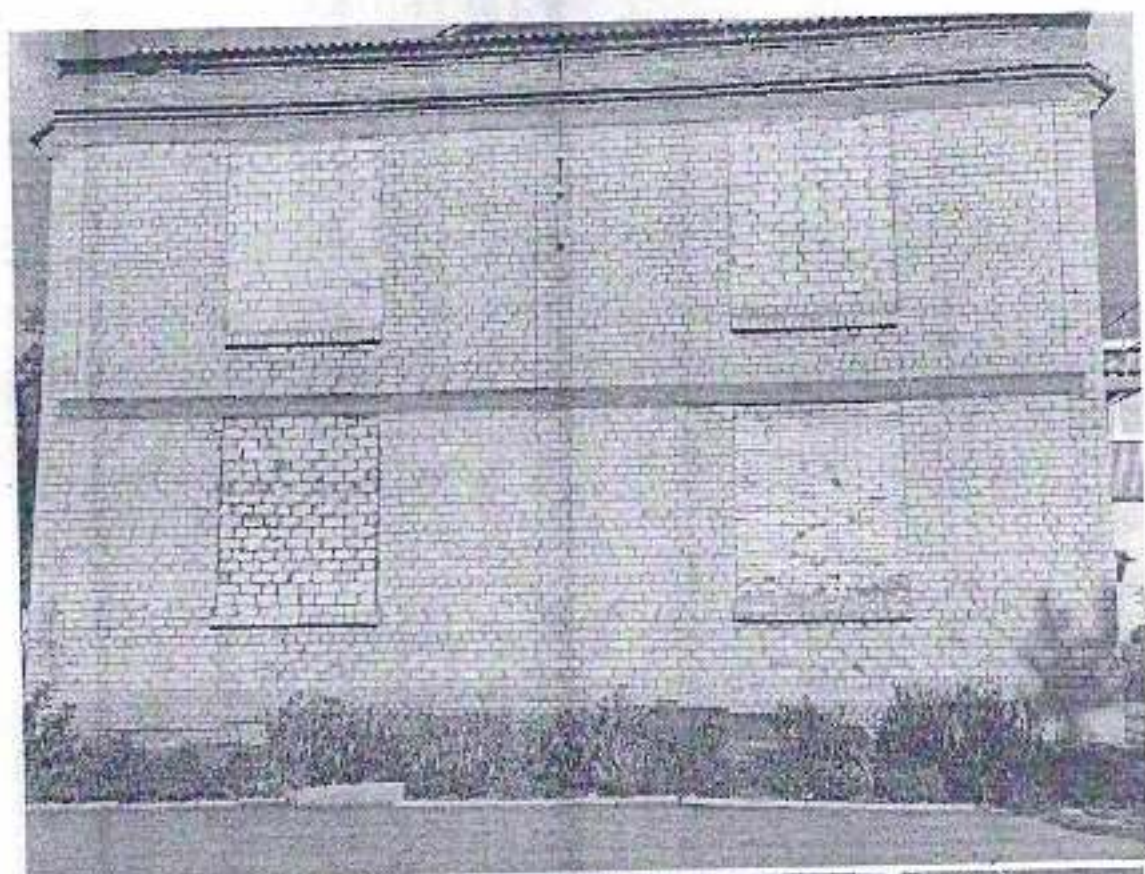
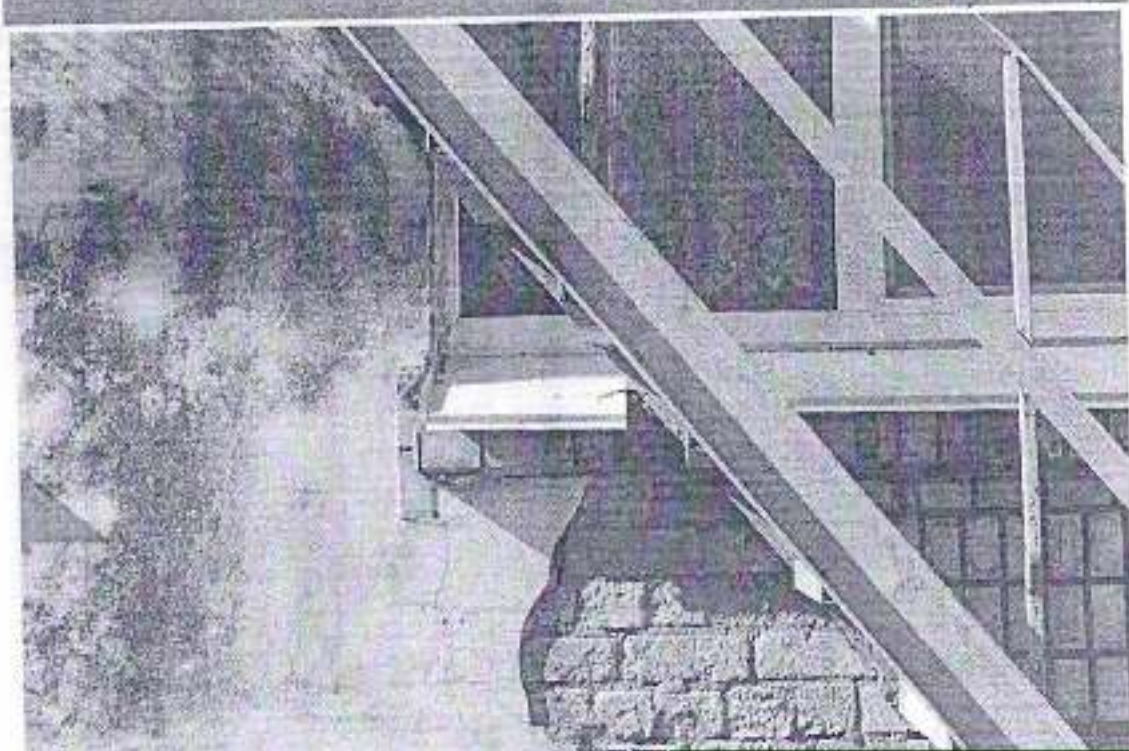
### 7. Капітальний ремонт та утеплення фасаду (утеплення, фарбування, ремонт)

Фасад приміщення має площу 1000 м<sup>2</sup>. Не мав капітального ремонту з дня здачі в експлуатацію (1963 року). В багатьох місцях відпала фасадна плитка, цокольна частина та стіни почорніли від погодних умов, весь фасад приміщення потребує капітального ремонту.
