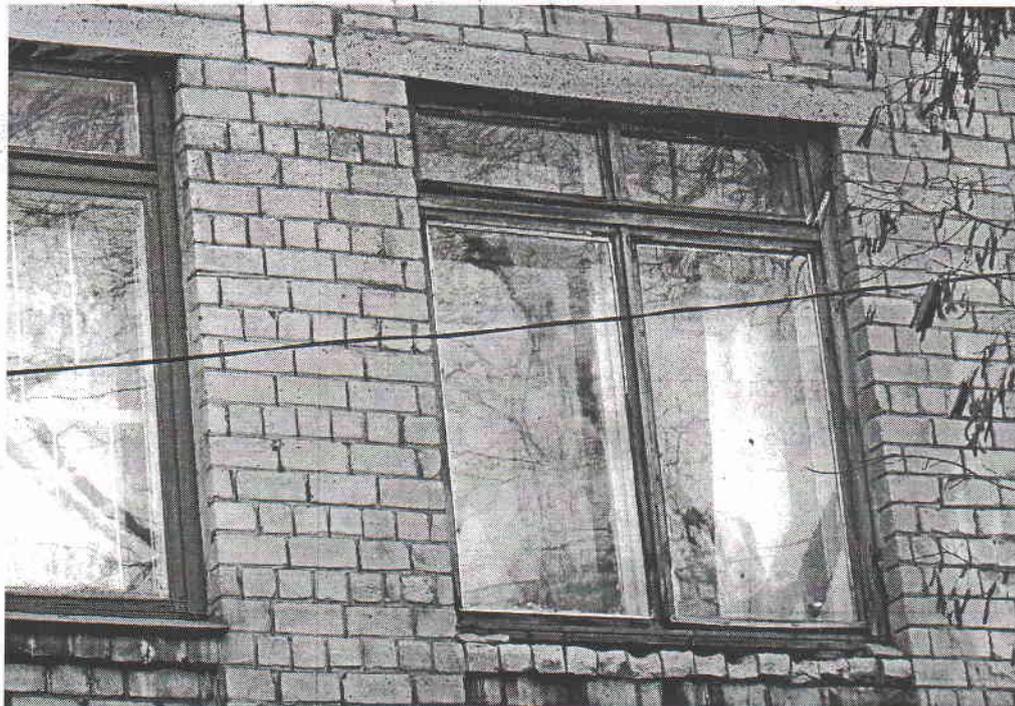
Рис. 6. Отсутствие металлических отливов.

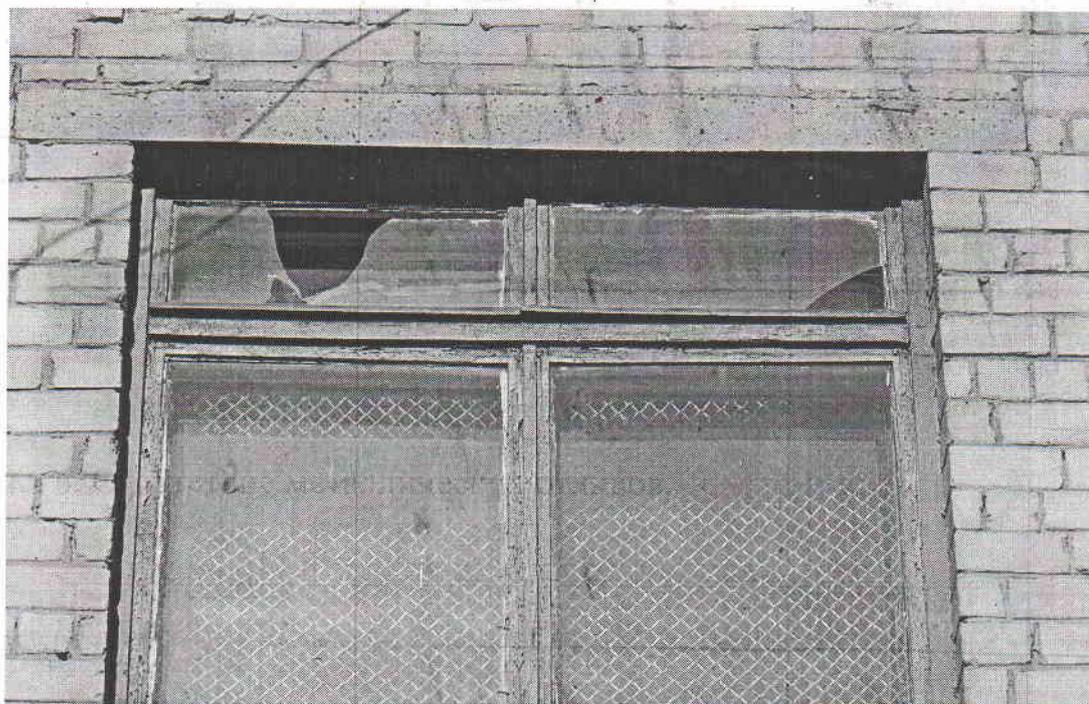
Рис.7. В отдельных окнах имеются повреждения стекол.
