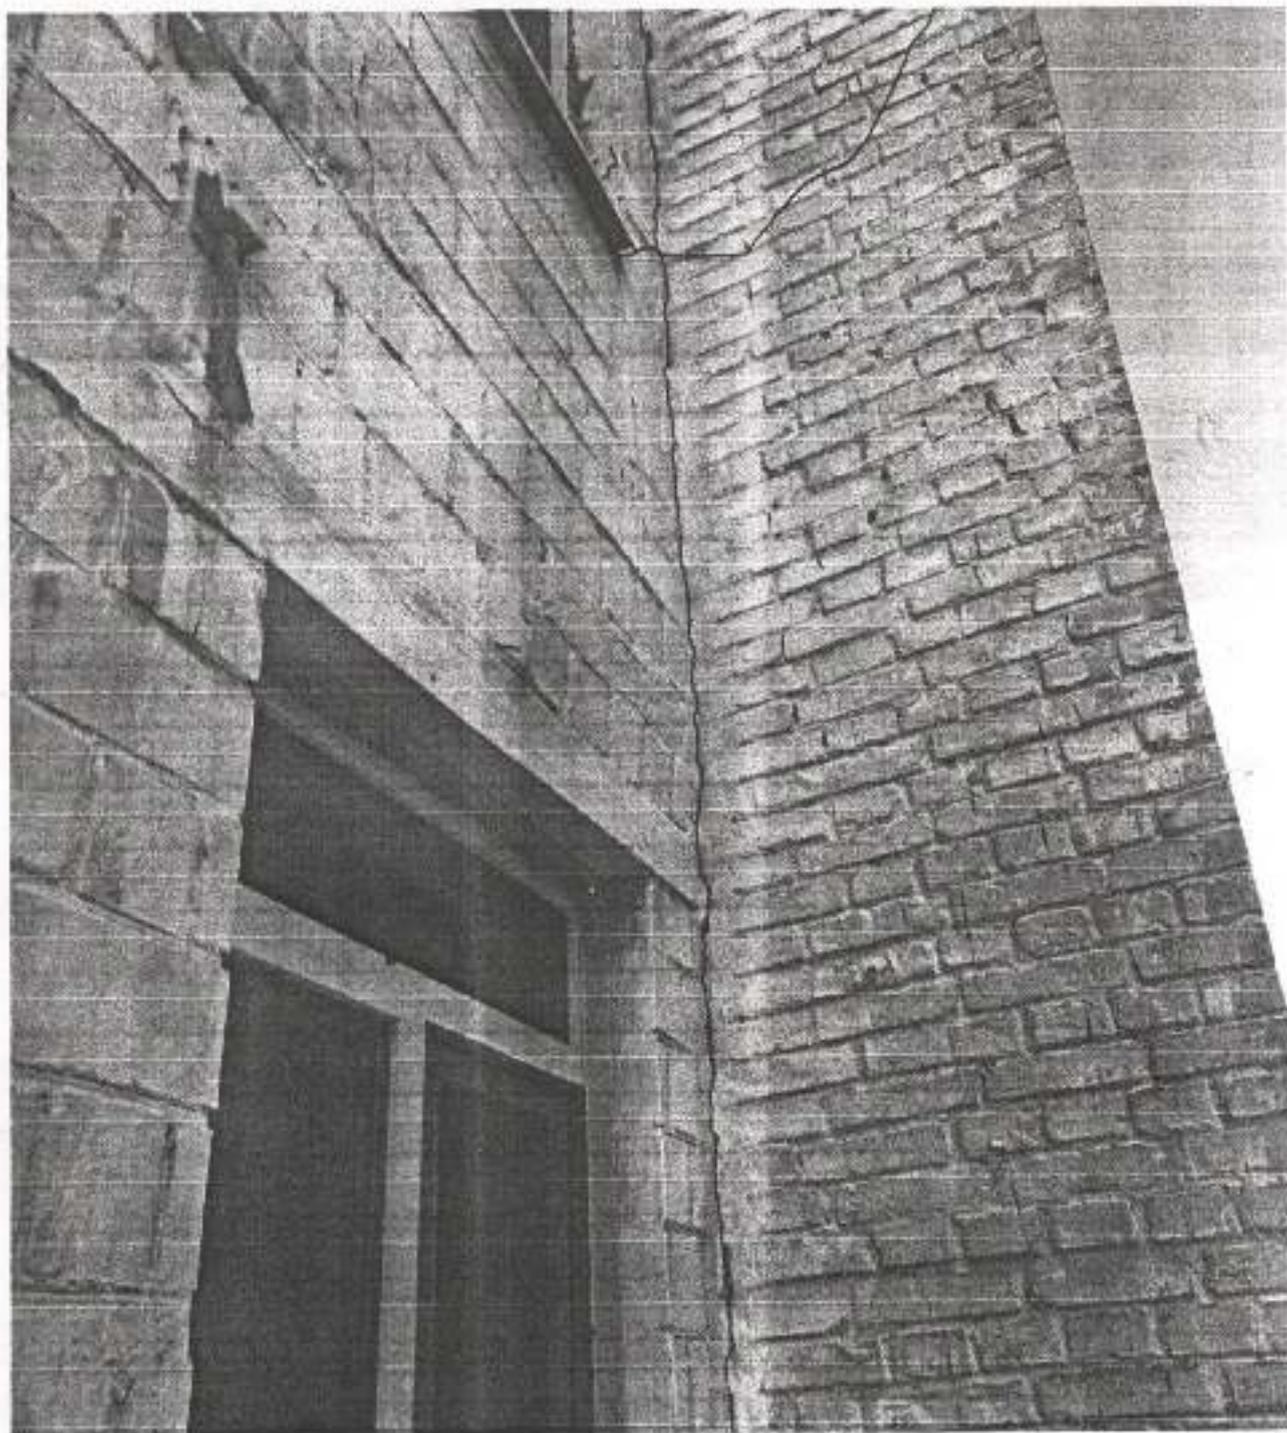
Будівля закладу дошкільної освіти № 340 побудована з блоків пористої керамічної цегли. Фасад не ремонтувався з 1986 року. Фарба змилась, цементно-вапняний розчин висипається, утворюючи пустоти між блоками по всьому фасаді. В ці пустоти попадає дощова вода, що призводить до руйнування стін, утворення грибка в середині будівлі, особливо в зимово-весняний період. Одна труба відведення дощової води не закріплена, кріплення до фасаду не жорстке, вода біжить по стінах будівлі. На фронтоні даху знову злетіли два металеві листи. Антена похилилася. Площа фасаду 1034 м²

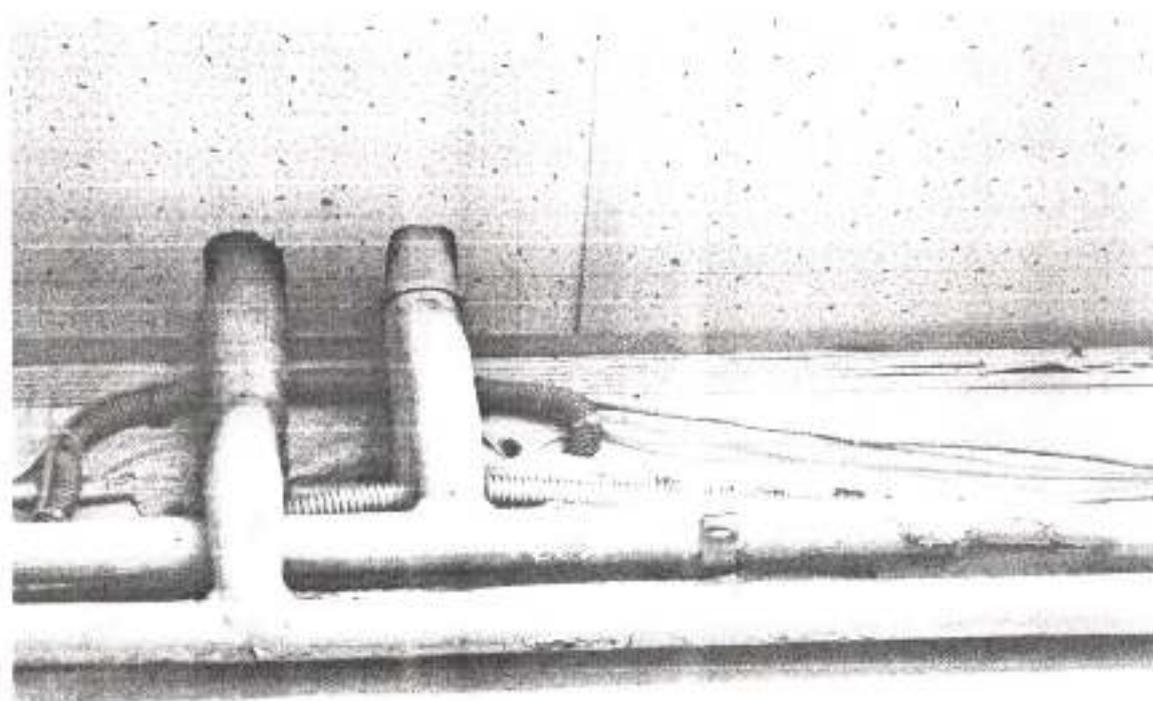
Коридор першого поверху в аварійному стані, провалюється підлога, лаги прогнили. Труби гарячого та холодного водопостачання проходять по довжині всього коридору під стелею. На трубах п'ять хомутів, крани перекриття подачі води в непрацюючому стані. Біля труб проходить проводка. Стіни потріскані, обої відстають.

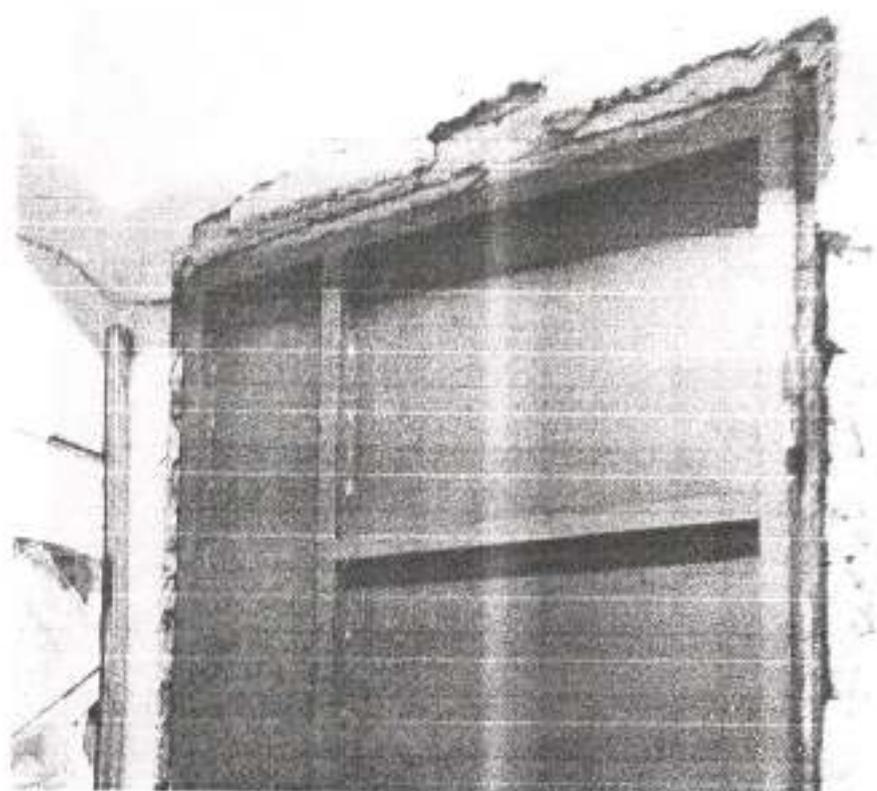
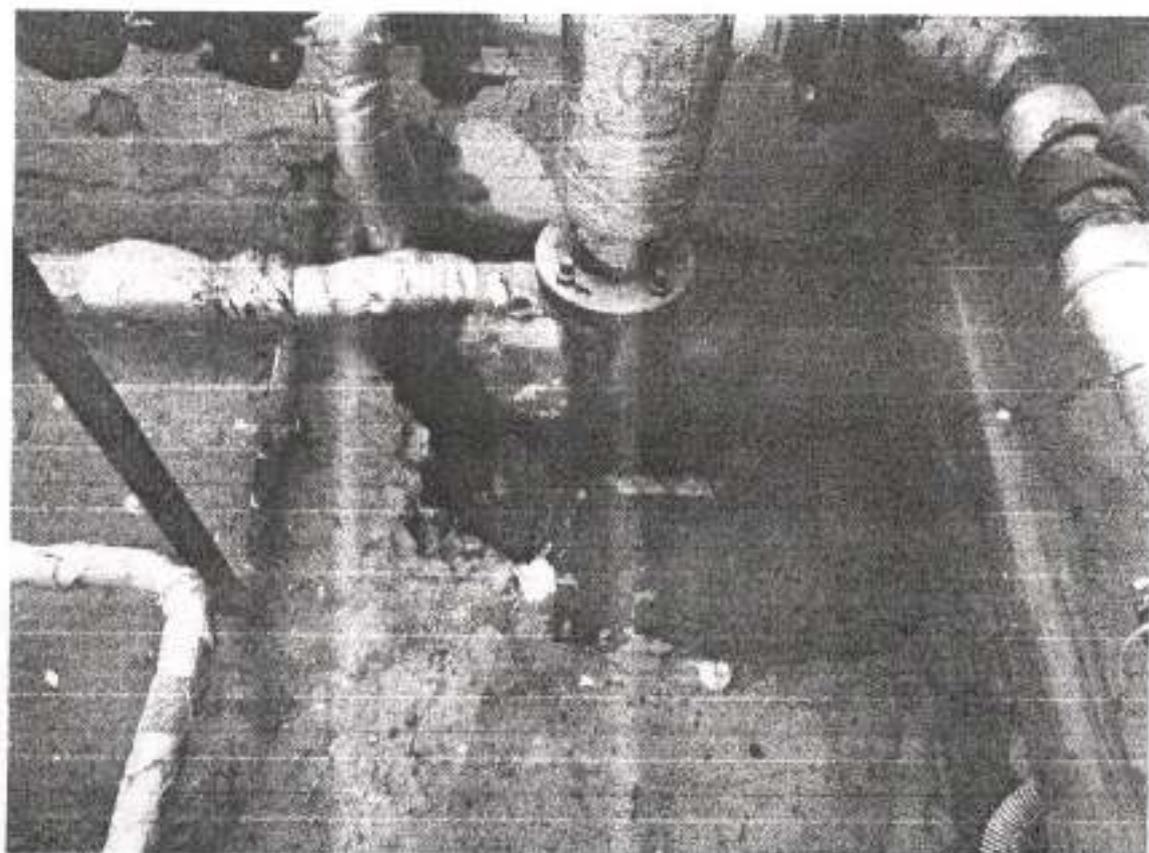
Приміщення теплового пункту потребує поточного ремонту. Під час проведення аварійних ремонтних робіт пошкоджено підлогу, змілась крейда на стінах, дверна коробка теплового пункту з середини в тріщинах. Площа підлоги – 13 м², площа стін і стелі – 52 м².

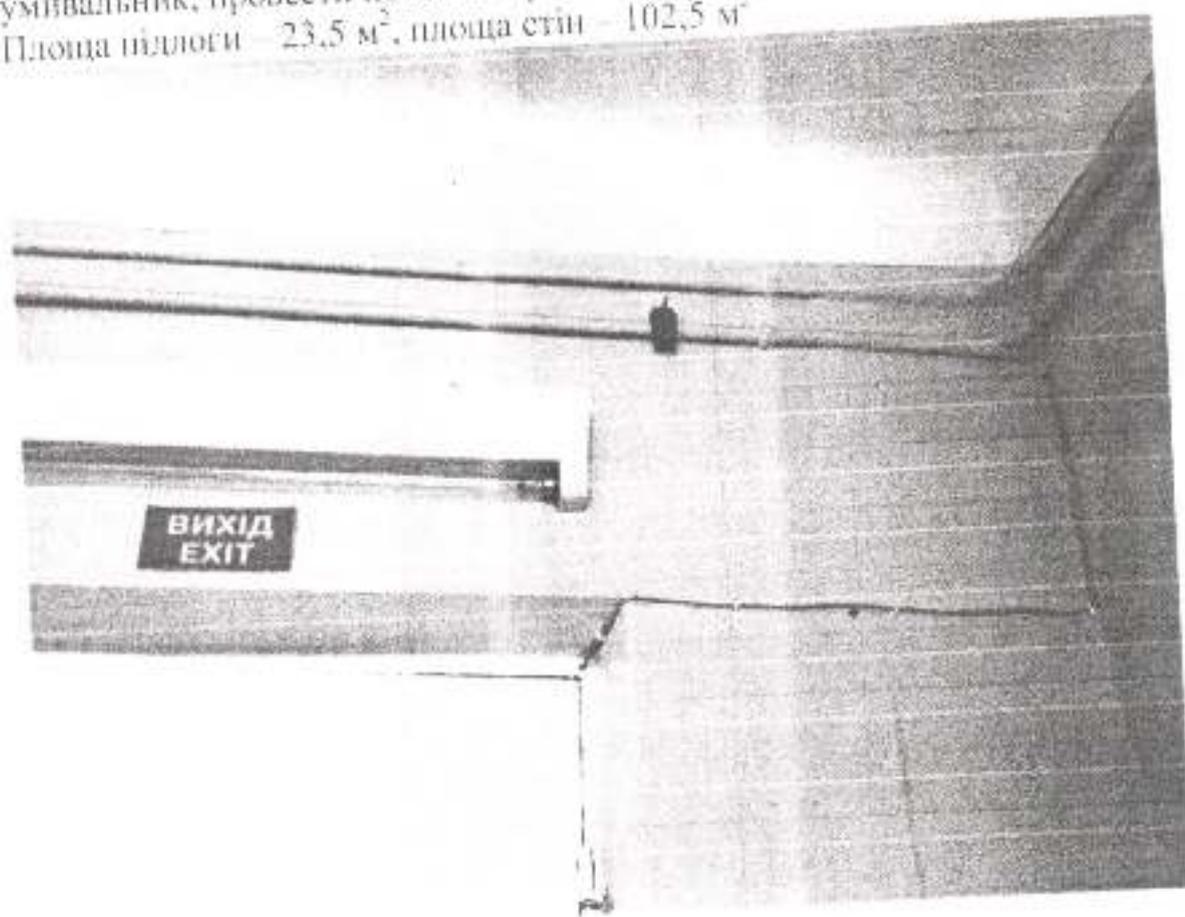
Медицинський кабінет потребує капітального ремонту та переобладнання, провести в гюльтор труби водопостачання та водовідведення, встановити умивальник, провести поточний ремонт стелі, стін, замінити покриття підлоги. Площа підлоги – 23,5 м², площа стін – 102,5 м²

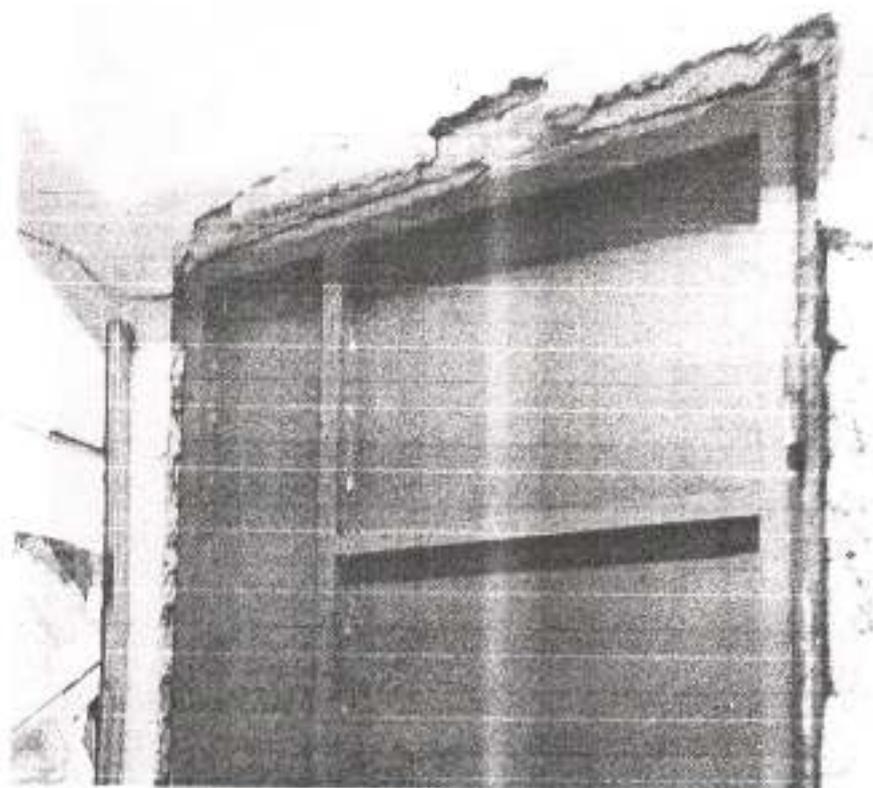
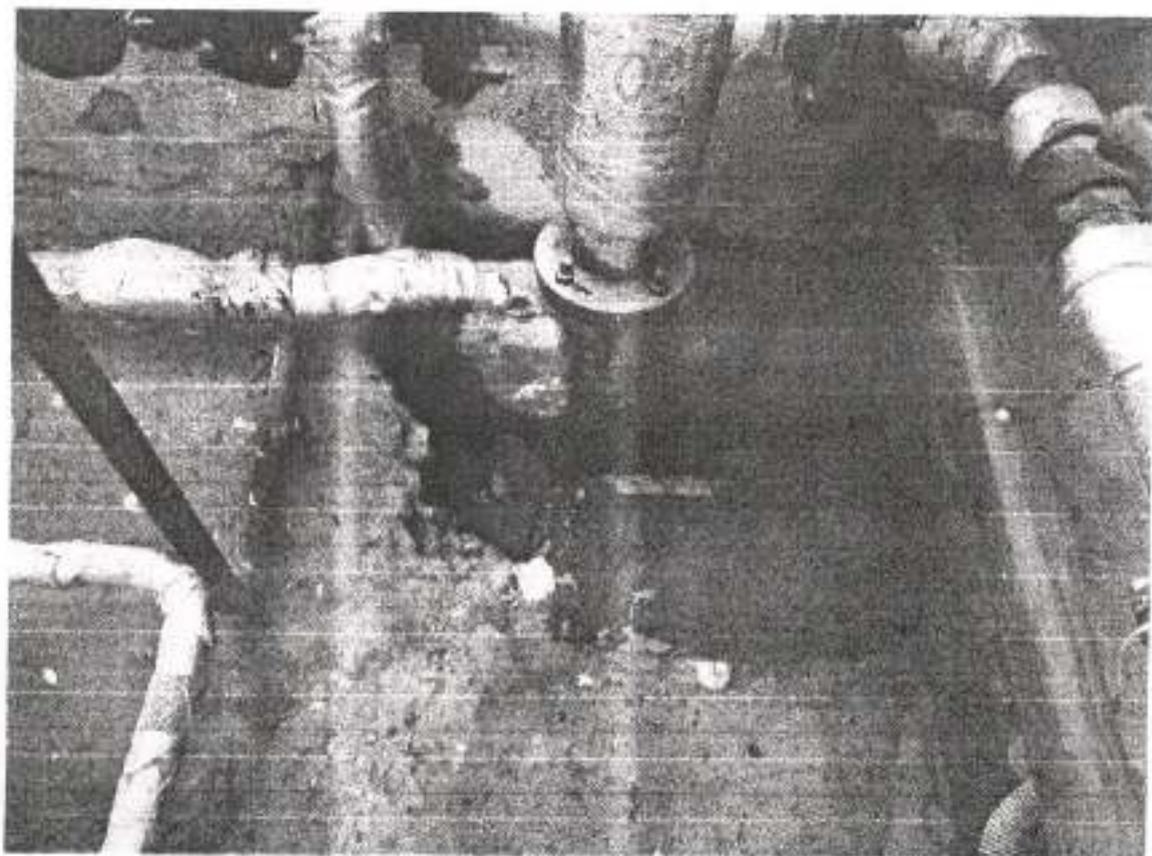
Приміщення теплового пункту потребує поточного ремонту. Під час проведення аварійних ремонтних робіт пошкоджено підлогу; змілась крейда на стінах, дверна коробка теплового пункту з середини в тріщинах.
Площа підлоги – 13 м², площа стін і стелі – 52 м²

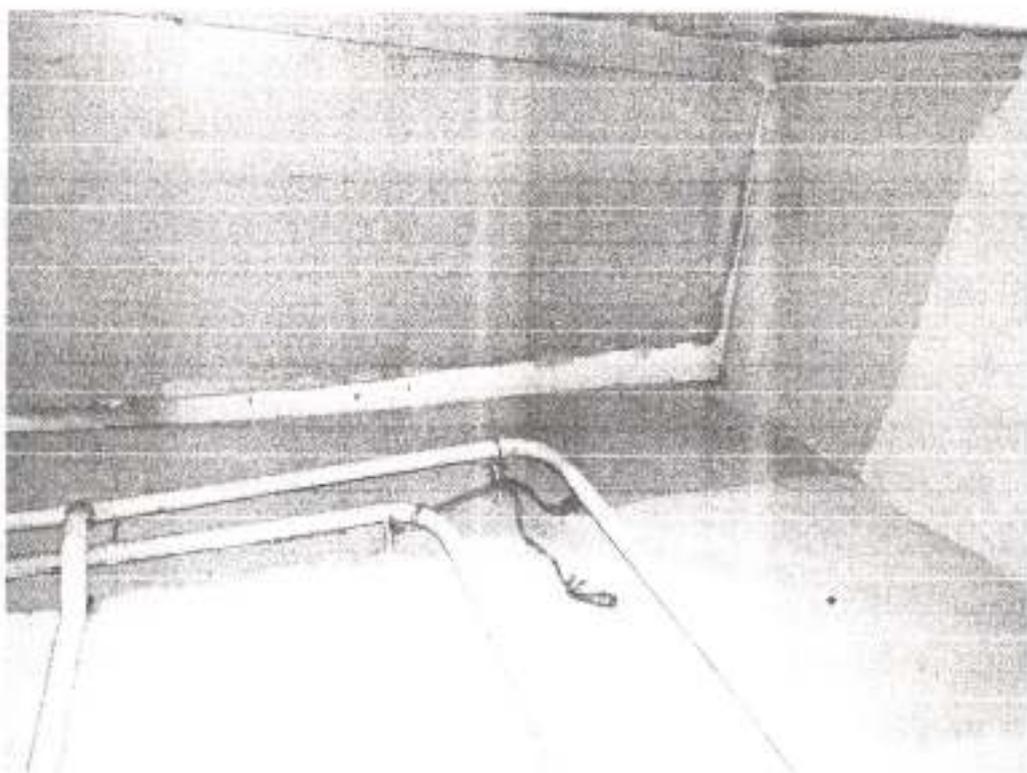
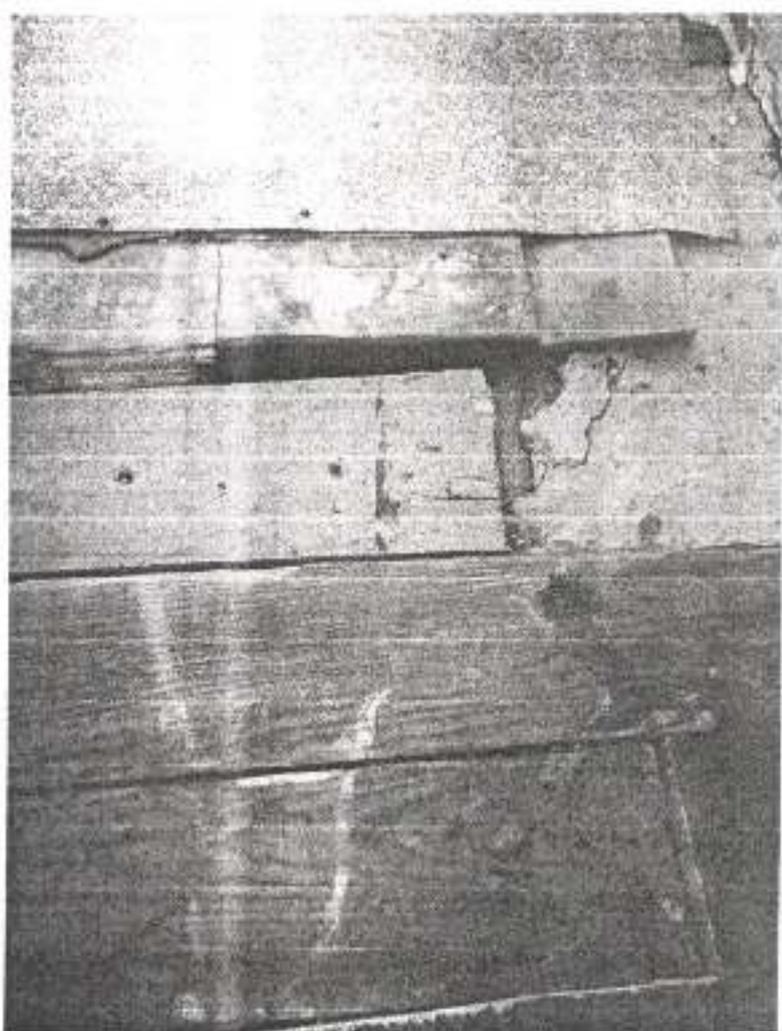
В кабінеті кастелянки підлога знаходиться в аварійному стані. Стіна між кабінетом та сусідньою групою відходить в сторону кабінету, потребує укріплення. Площа підлоги – 12 м².

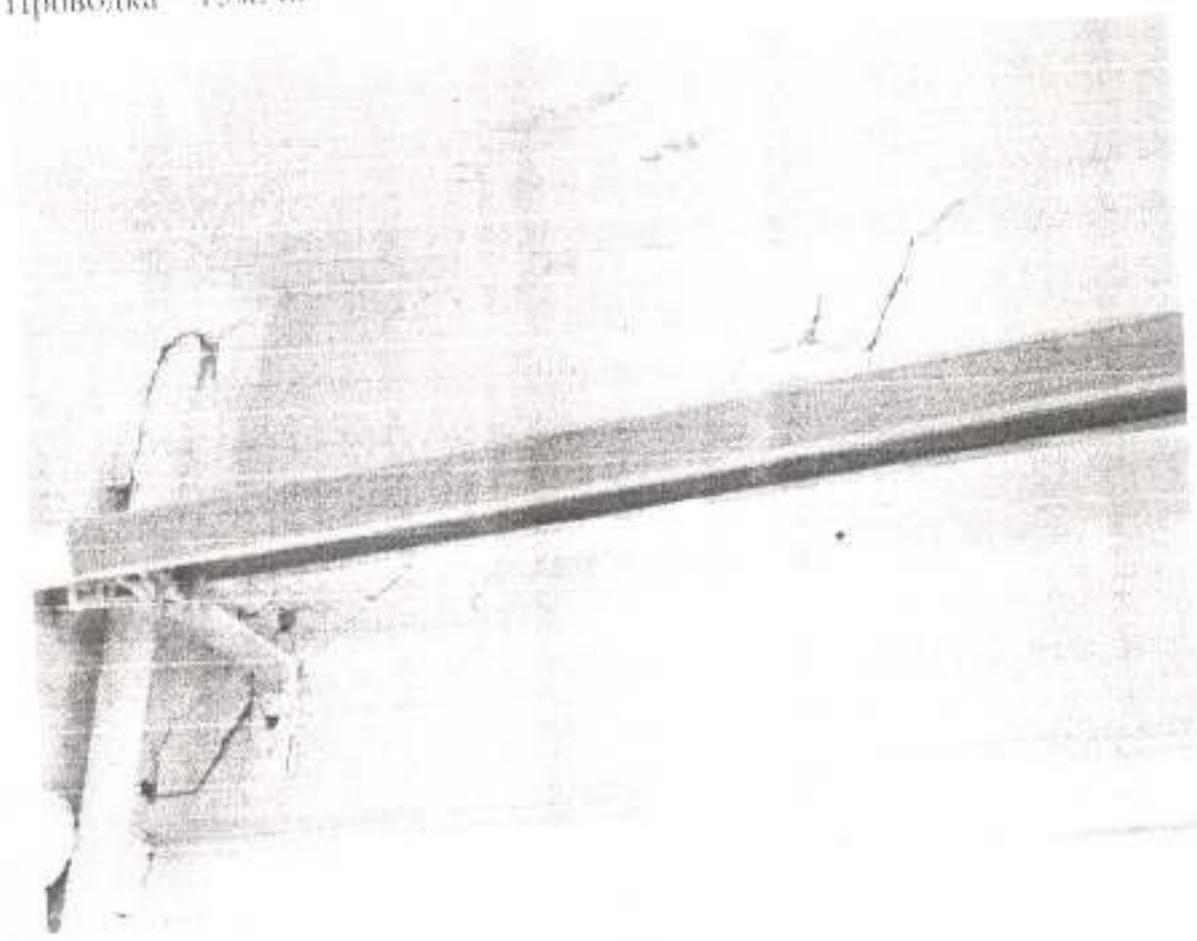
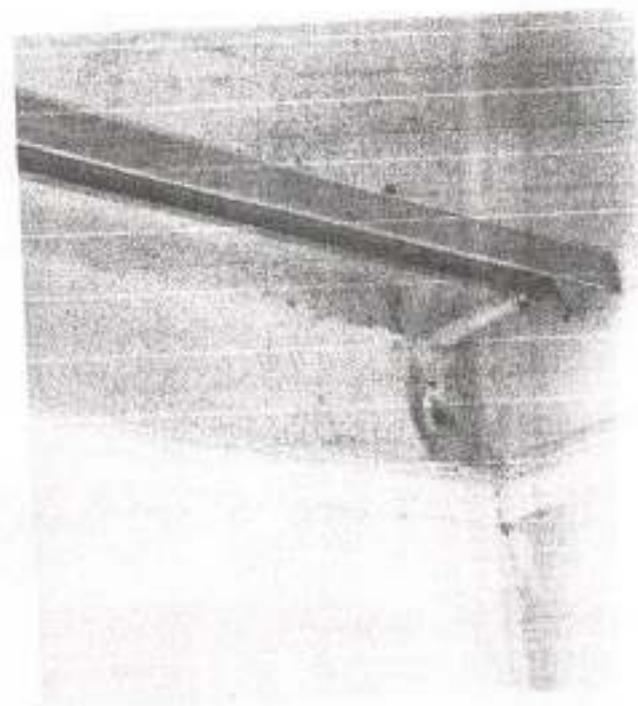
Канітальна стіна і стеля методичного кабінету в тріщинах, з'явився грибок, в місцях прокладки електричних дротів, проявилися темні плями.

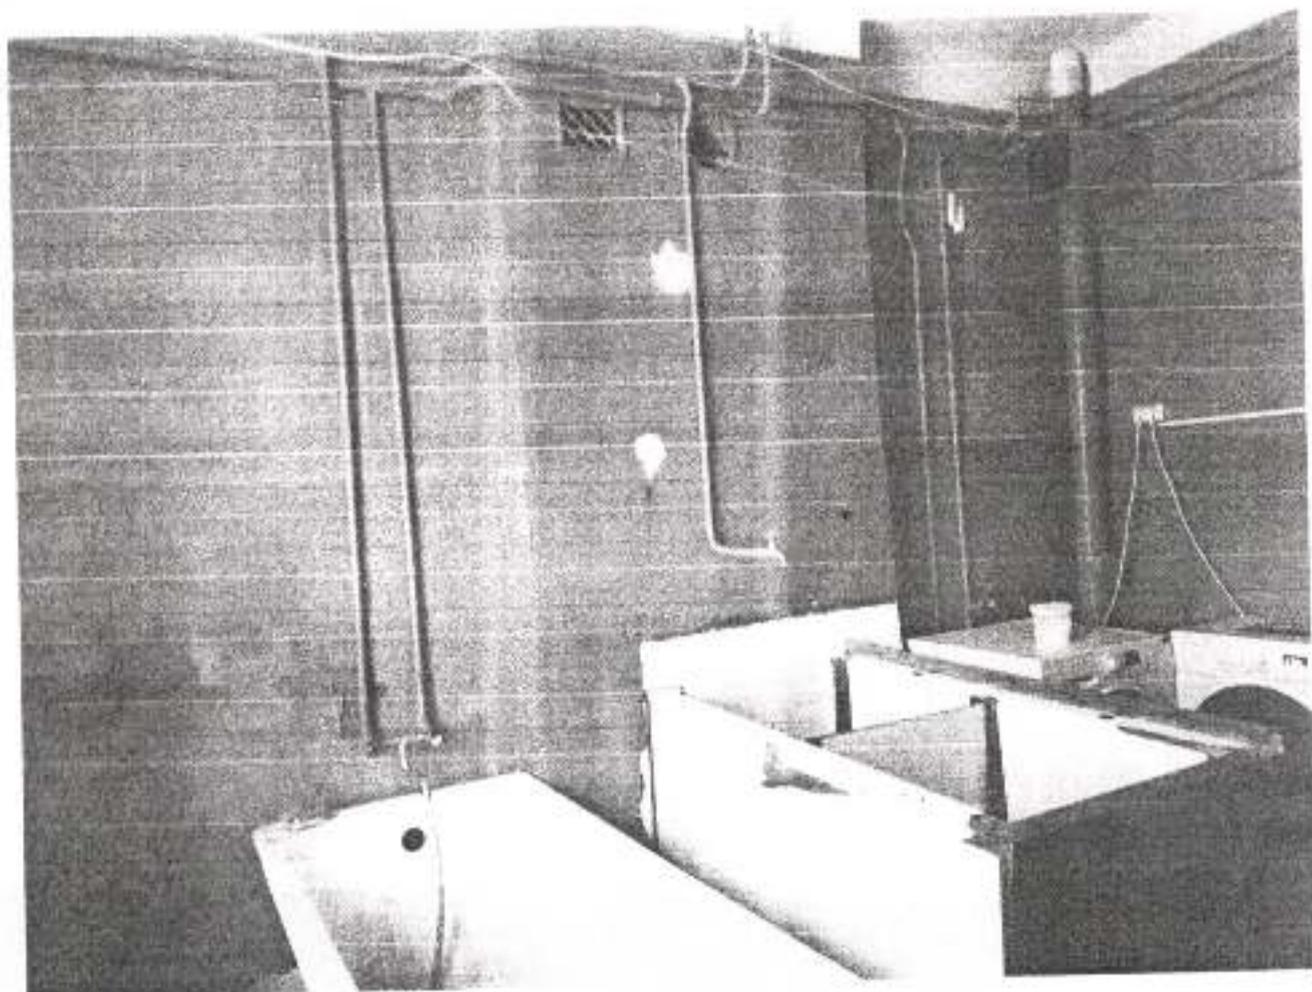
Пральна кімната потребує капітального ремонту, не ремонтувалася з 1976 року, плитка на стінах і підлозі стара (кабанчик), потріскана, частково відсутня. Сантехнічне обладнання старе, потребує заміни та демонтажу.
Площа підлоги - 28 м²
Площа стін - 76 м²

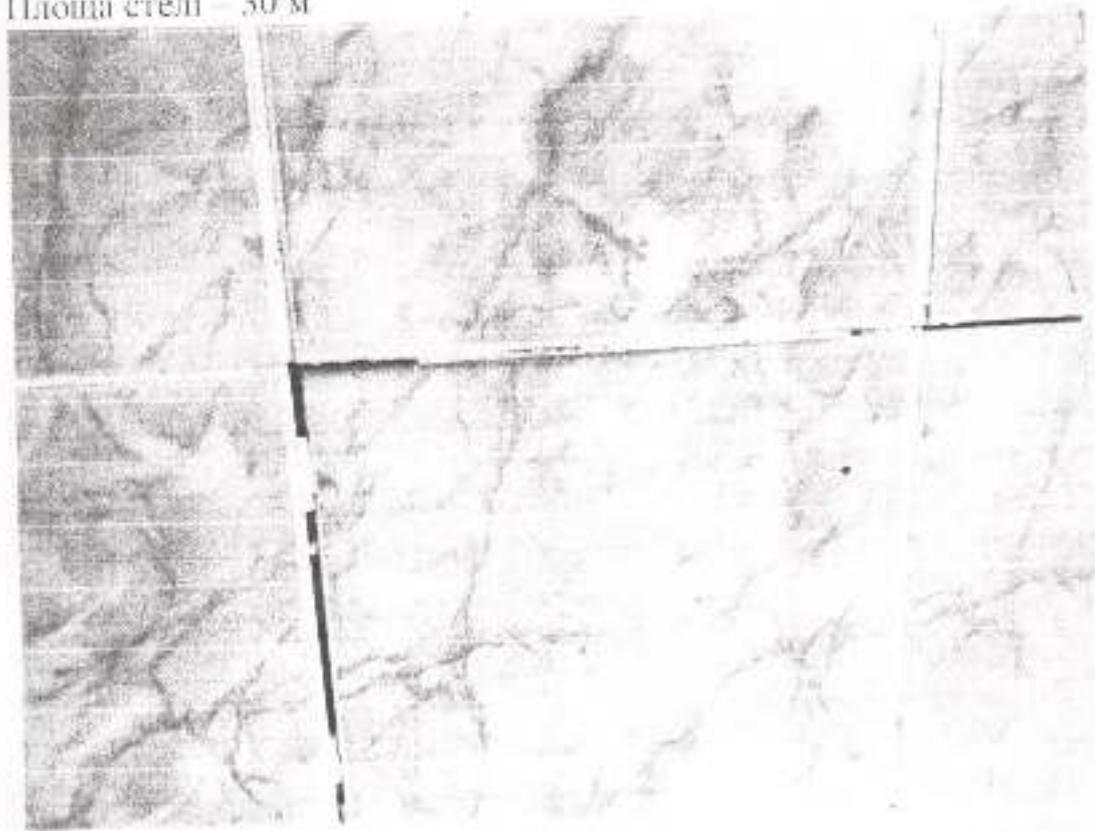
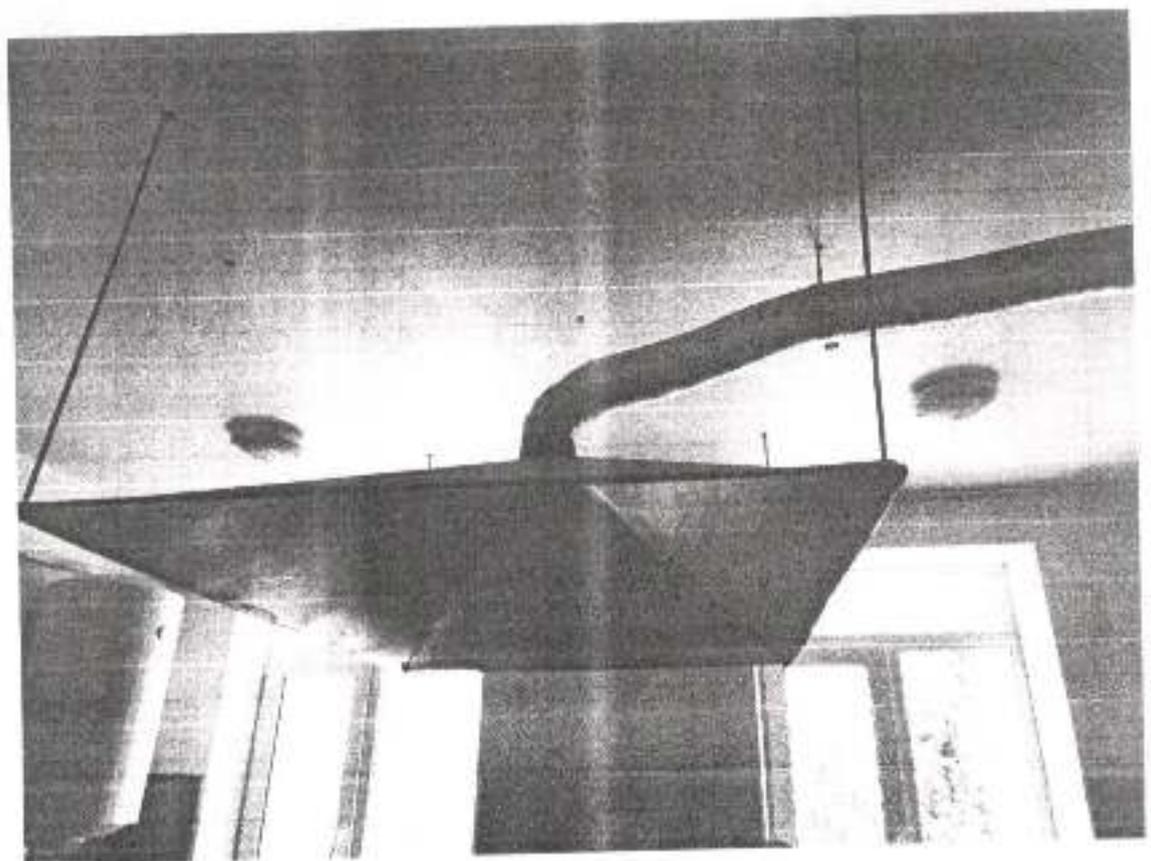
Харчоблок потребує капітального ремонту. Порушено поточність технологічного процесу приготування готових страв та відсутні умови для первинної обробки овочів, фруктів, м'яса, риби. Плитка на стінах вздувається та відстає, система вентиляції в неробочому стані.

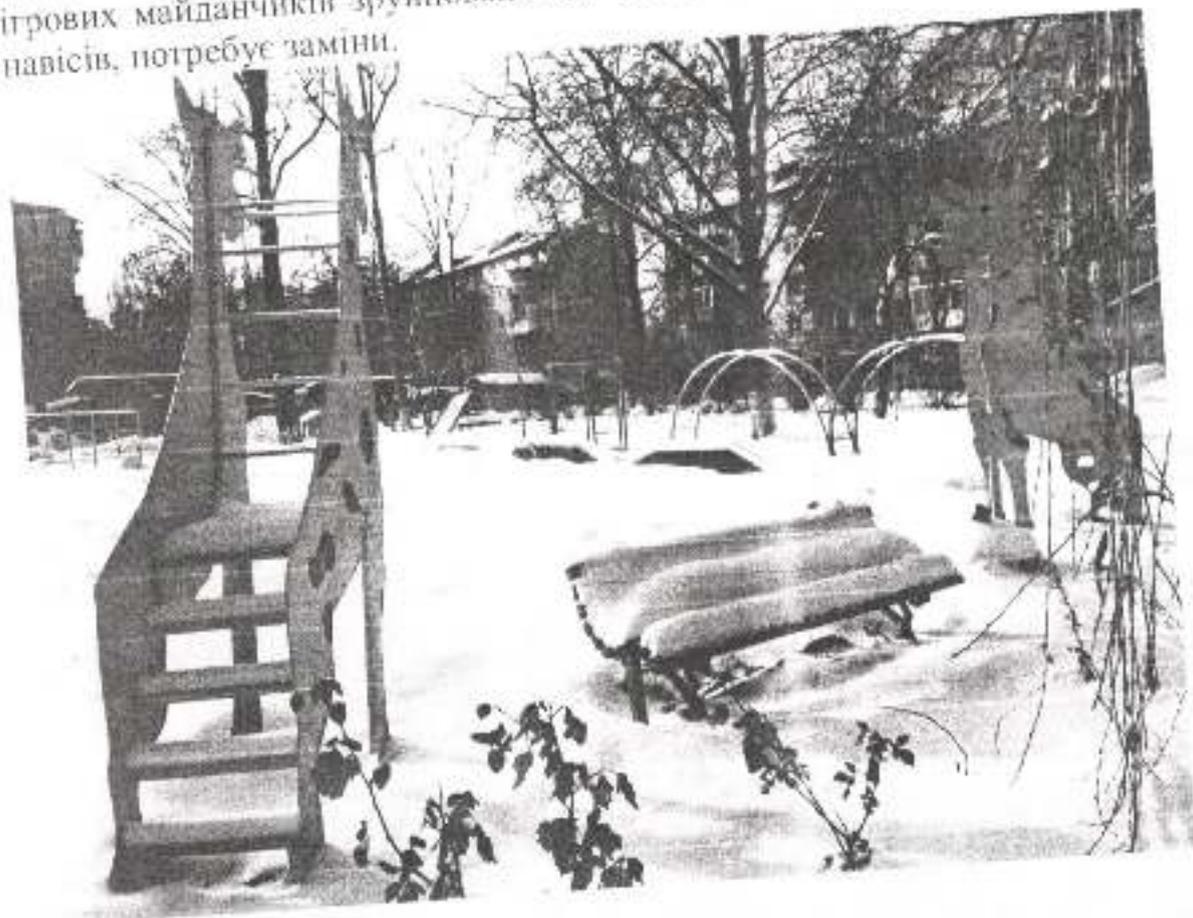
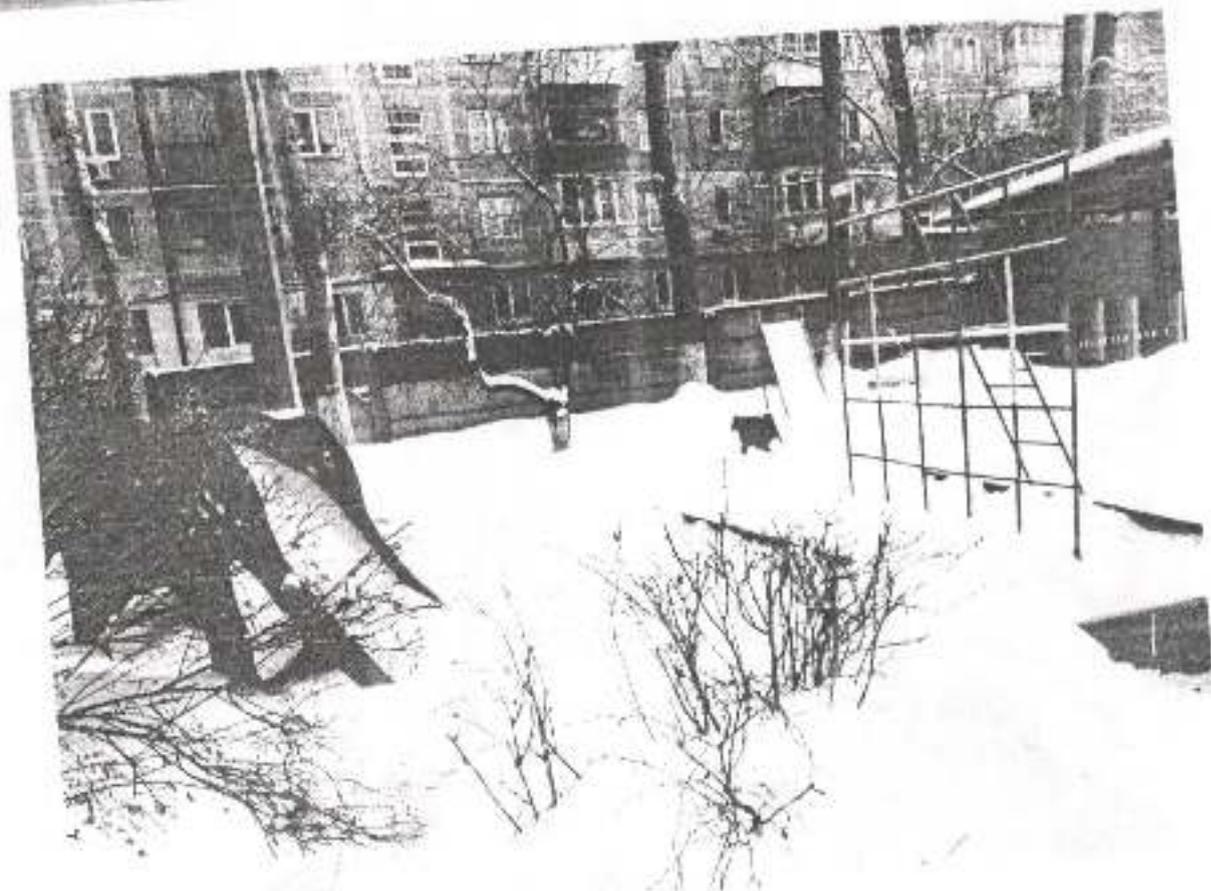
Спортивний та ігрові майданчики закладу не відповідають сучасним вимогам, обладнання застаріле, потребує осучаснення. Асфальтне покриття ігрових майданчиків зруйноване під час демонтажу та встановлення тіньових навісів, потребує заміни.
