**ВИСНОВОК**

**щодо технічного стану основних несучих, огорожуючих та підпірних конструкцій, які межують з будівельним майданчиком за адресою: м. Одеса, пров. Маланова, 3 з рекомендаціями щодо забезпечення їх збереження на період будівництва**

**Шифр 4544/2020**

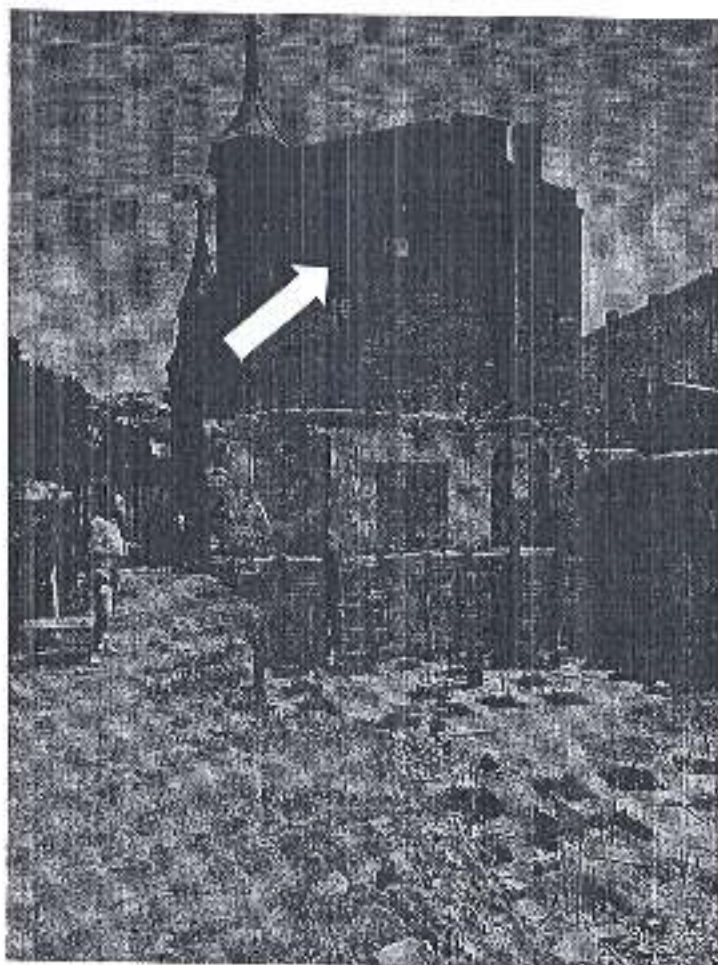
Самовільно встановлене вікно на торцевому фасаді (від котловану) (рис. Д.2.1, див. додаток 2) знижує загальну жорсткість торцевої стіни, встановлене без належного обґрунтування та підлягає демонтажу, а отвір – замуруванню.

Рис. Д.2.1. Вид котловану в напрямку чотириповерхової будівлі по вулиці Маланова, 1.

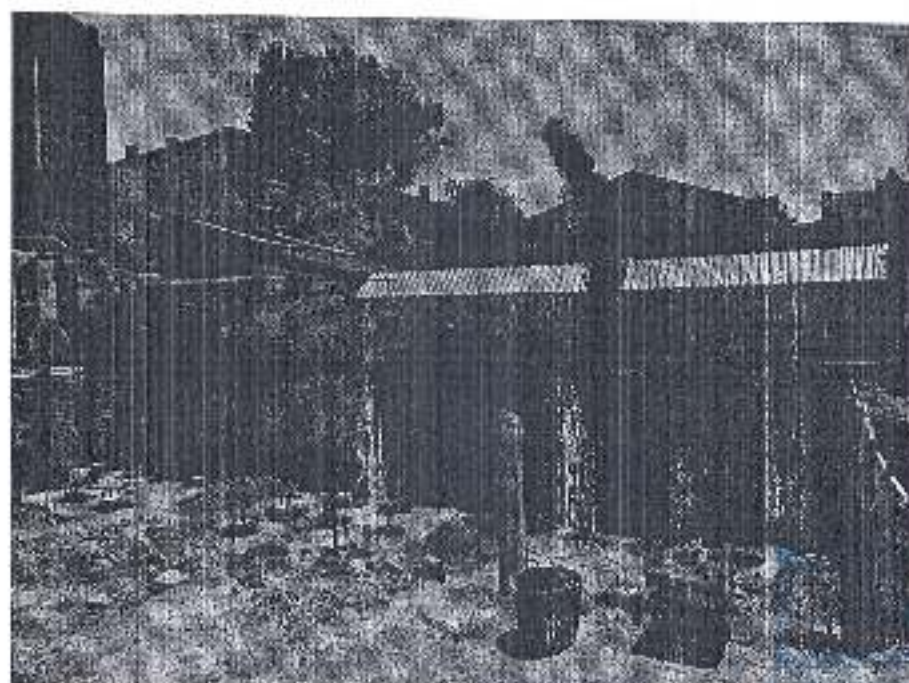
Рис. Д.2.2. Загальний вид котловану з провулка Маланова.

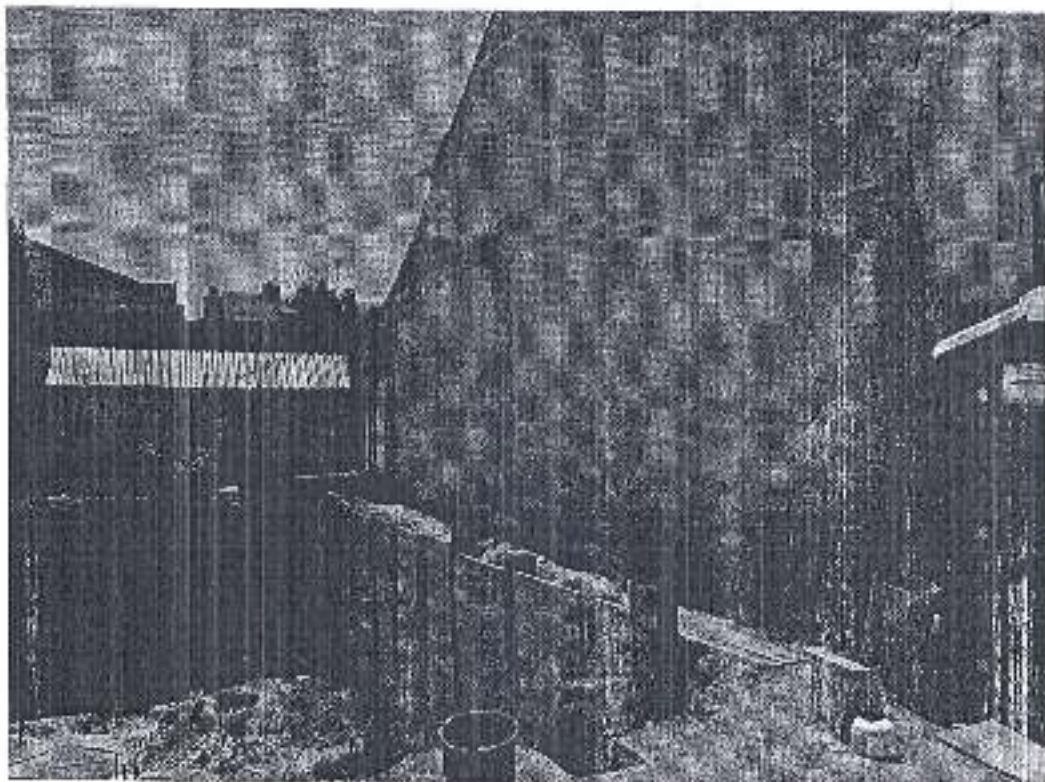
Рис. Д.2.3. Котлован біля стіни будівлі по вул. Ніжинській, 37.

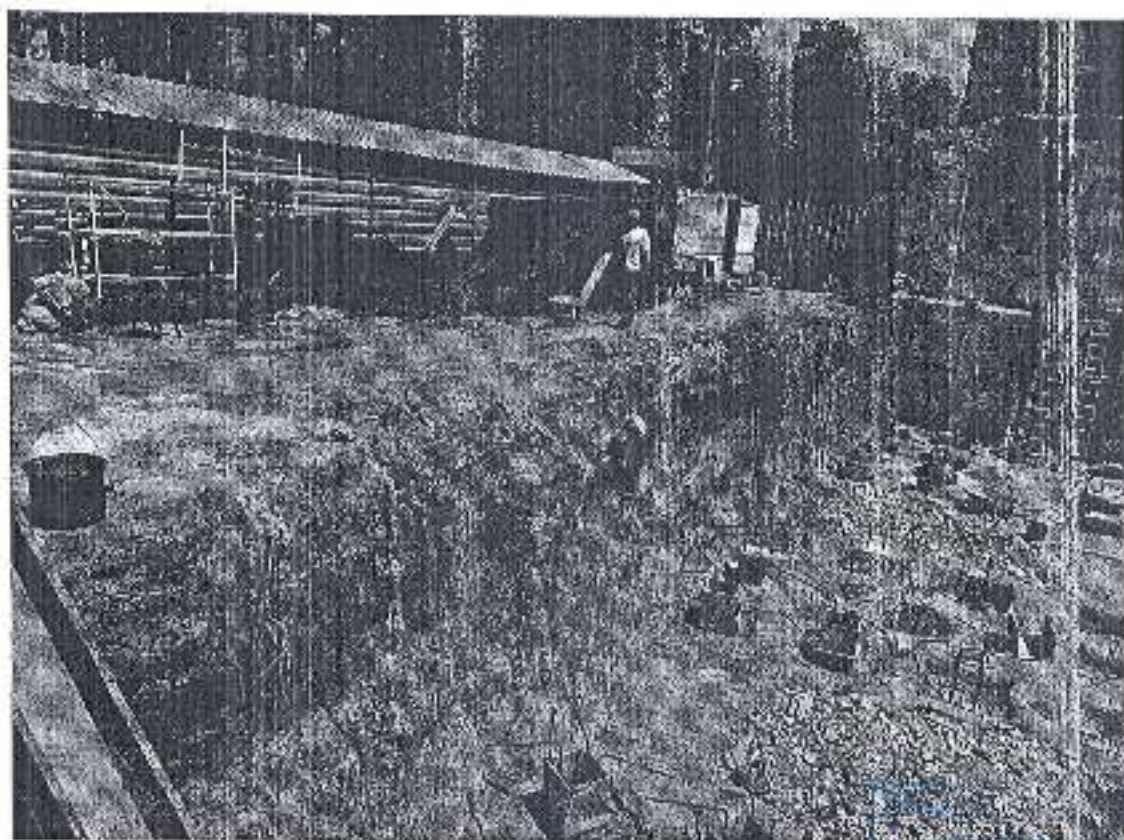
Рис. Д.2.4. Стіна котловану вздовж провулку Маланова.

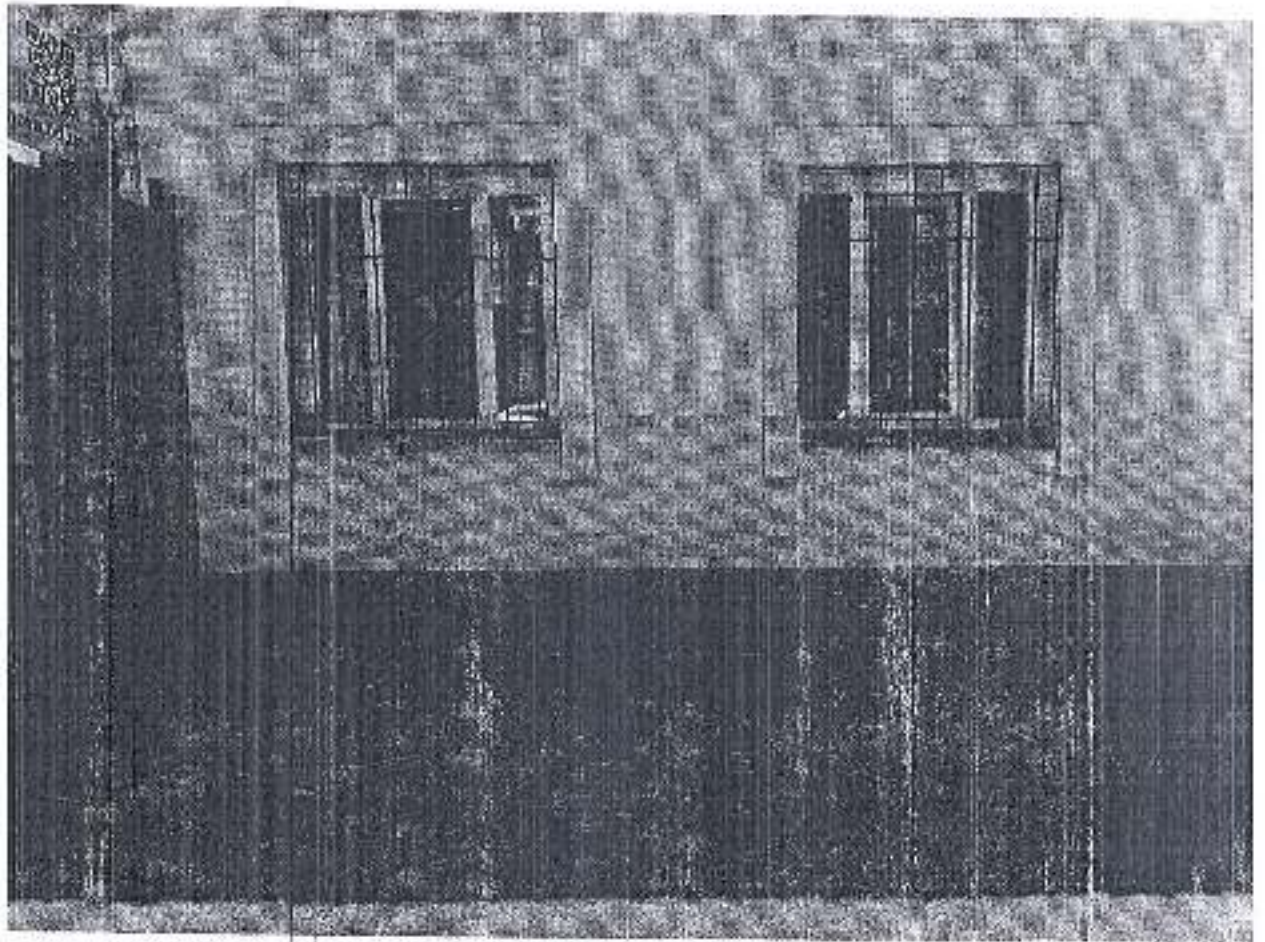
Рис. Д.2.5. Фрагмент будівлі за адресою вул. Ніжинській, 37, що примикає до котловану.
