**АКТ № 31/2021
візуального обстеження**

«04» лютого 2021 р.

Місцезнаходження: Одеська область, Приморський район,
м. Одеса, вул. Рішельєвська, 45

Об'єкт культурної спадщини - «Будинок Нолле», споруджений за проектом арх. Смідовича Е.Н. у 1901 р.

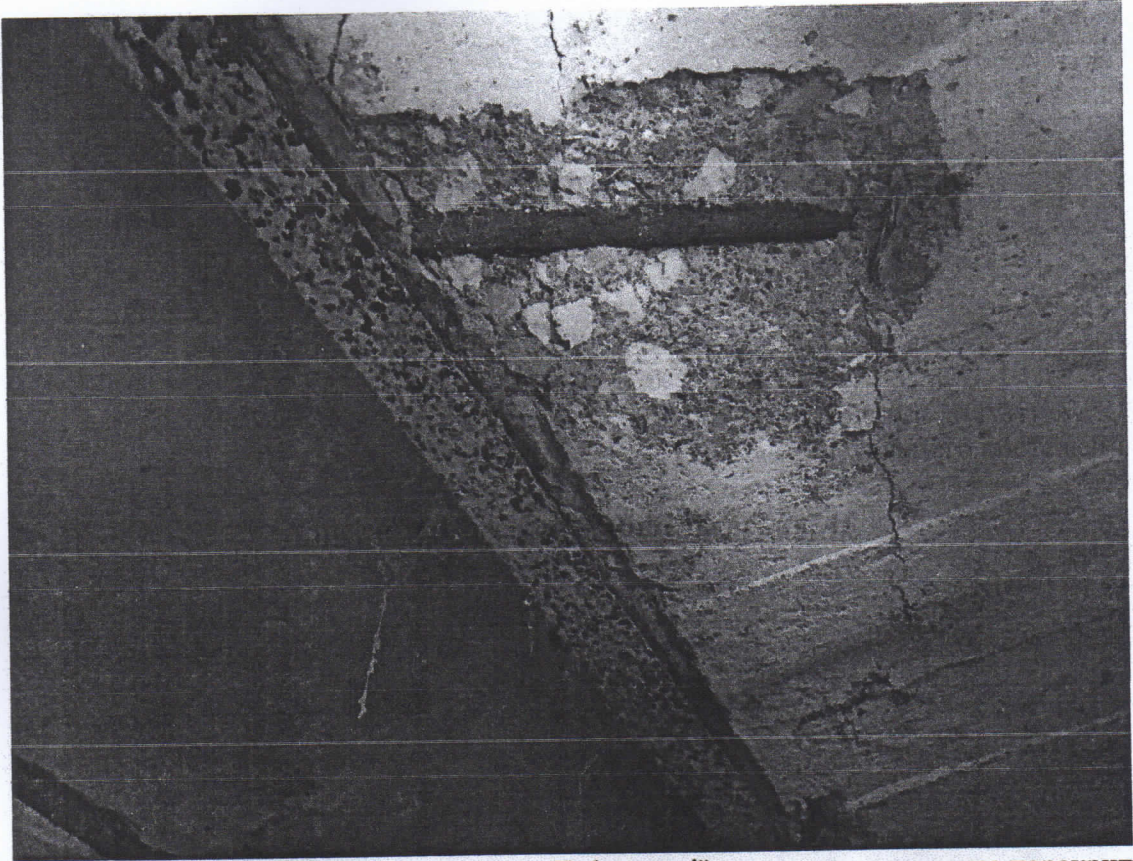
В підвальному приміщенні будинку, де розташована нижня частина шахти ліфту, зафіксовано обвалення частини склепіння до плит перекриття. В деяких приміщеннях підвалу на стелі наявні сліди замокання, деформації металевих елементів перекриття (особливо під торговими приміщеннями першого поверху). Металеві елементи перекриття вражені іржею. Дерев'яні елементи перекриття на підвалом також деформовані, частково зруйновані.

Фрагмент стелі підвального приміщення. Деформації металевого елемента перекриття.

Для визначення причин появи тріщин та деформації елементів перекриття над підвальними приміщеннями необхідно виконати фахове експертне дослідження. з рекомендаціями щодо видів ремонтних та протиаварійних робіт.

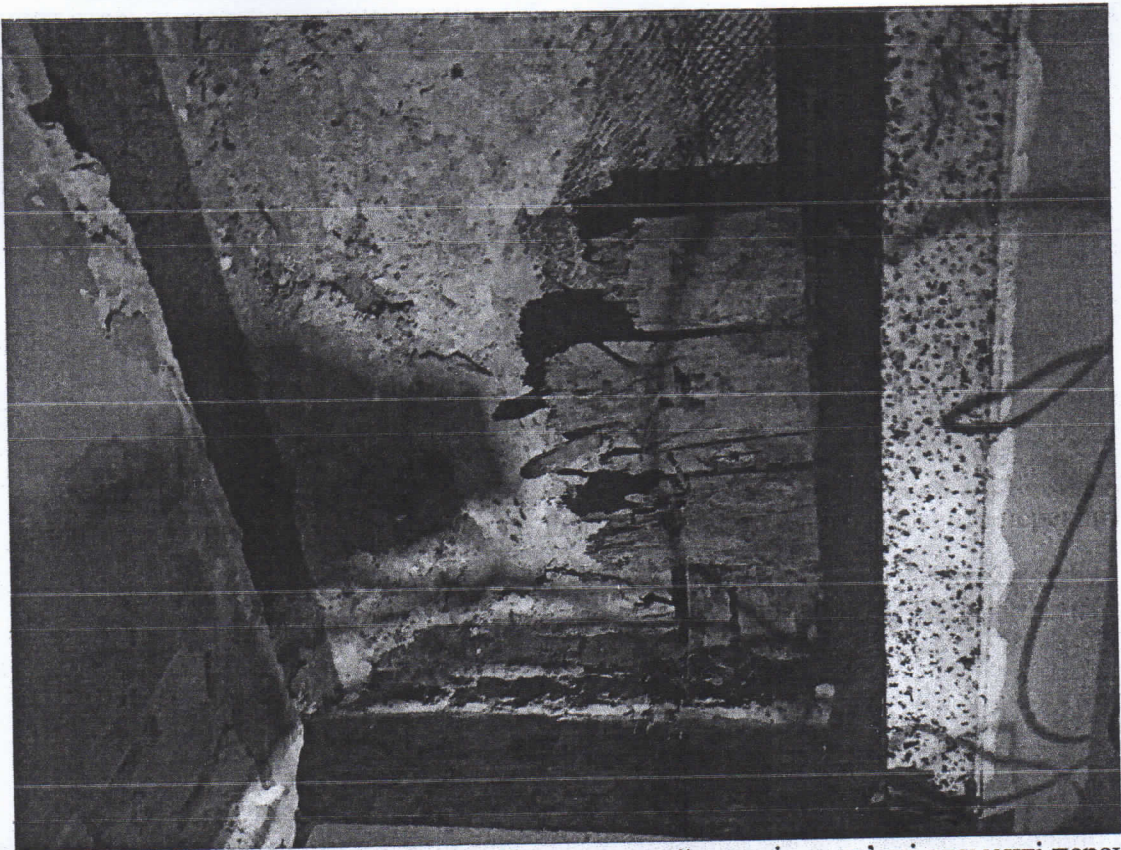
Фрагмент стелі підвального приміщення. Частково зруйновані дерев'яні елементи перекриття.

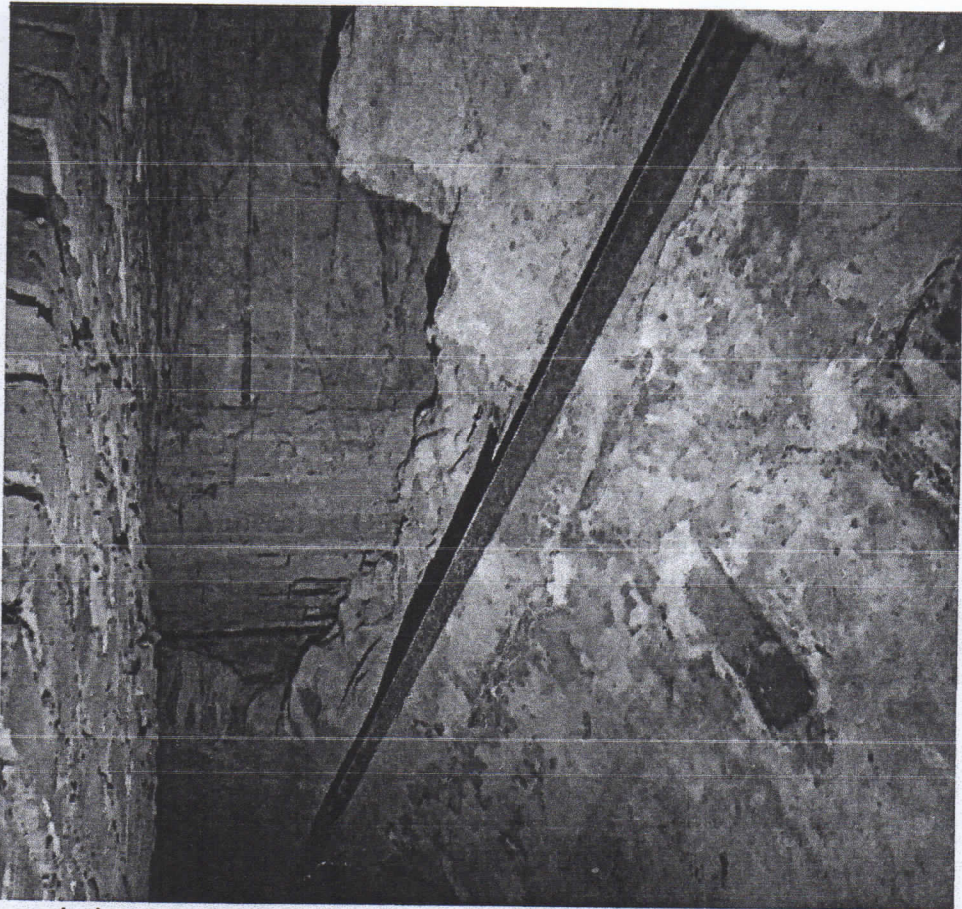
Фрагмент стелі підвального приміщення. Обвалена частина склепіння до плит перекриття поруч із шахтою ліфту.

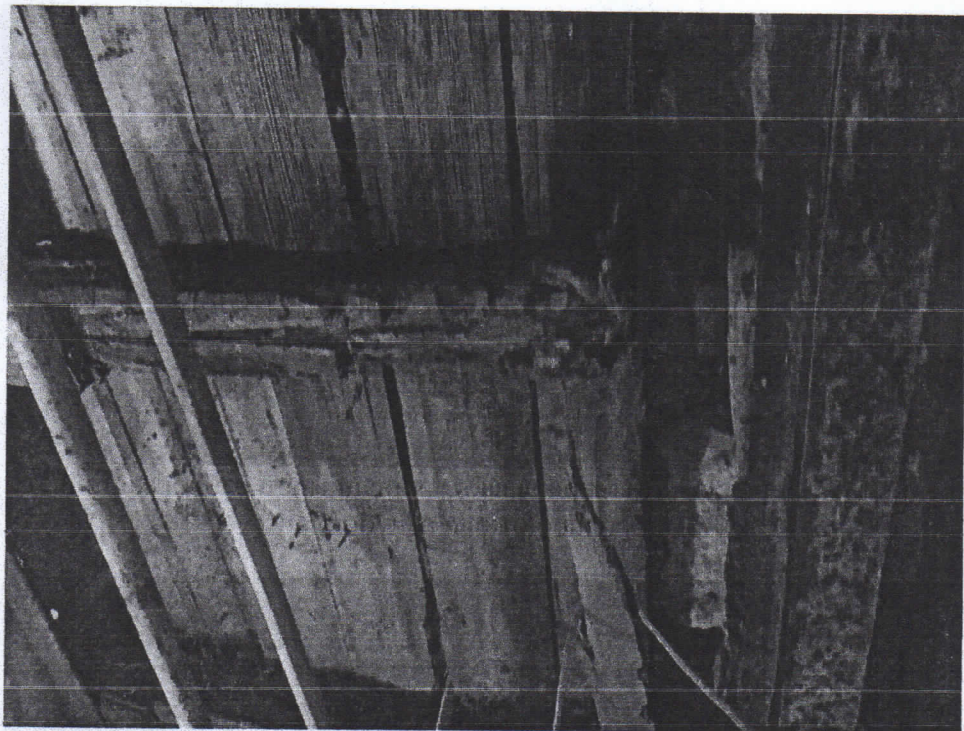
Фрагмент стелі підвального приміщення. Деформовані дерев'яні елементи перекриття.

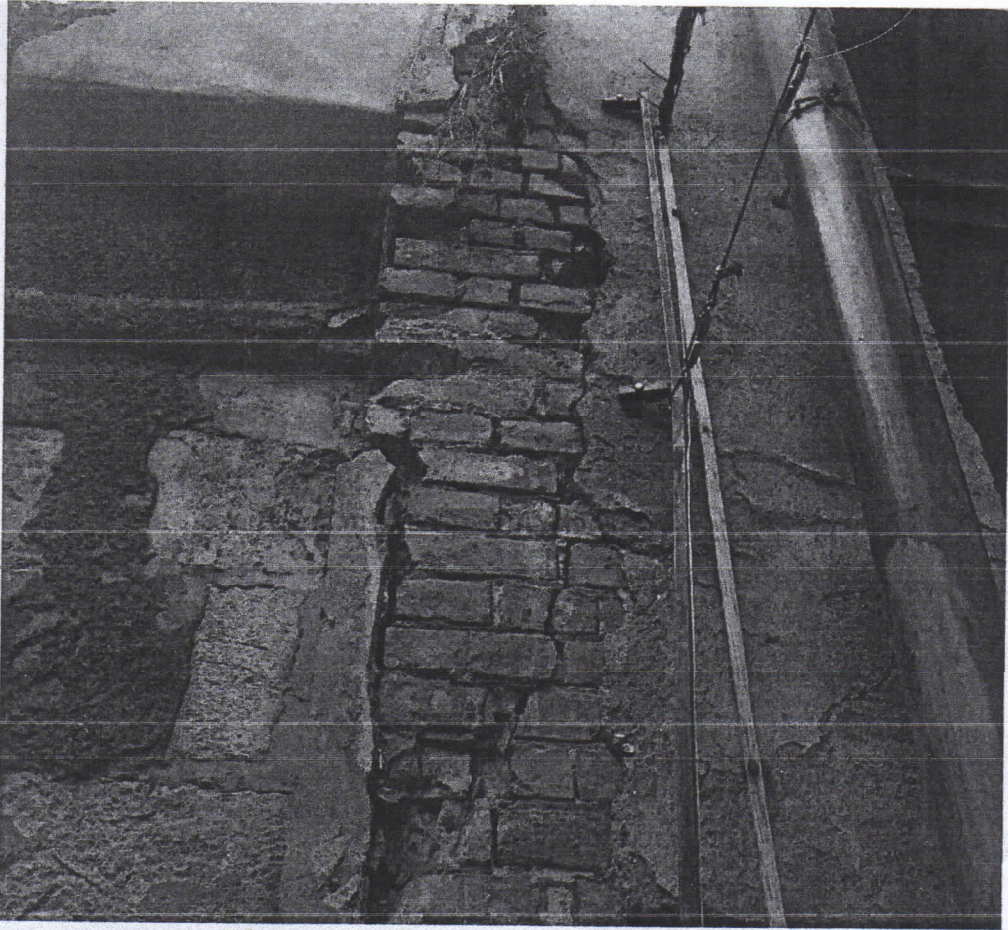
В проїзді у двір спостерігаються вертикальні тріщини різного розкриття, особливо на лівій стіні проїзду. На стіні дворового фасаду поруч з проїздом у двір у місці прилягання до торцевої південної стіни наявна значного розкриття вертикальна тріщина у кладці з цегли.

Фрагмент дворової фасадної стіни. Значного розкриття вертикальна тріщина.

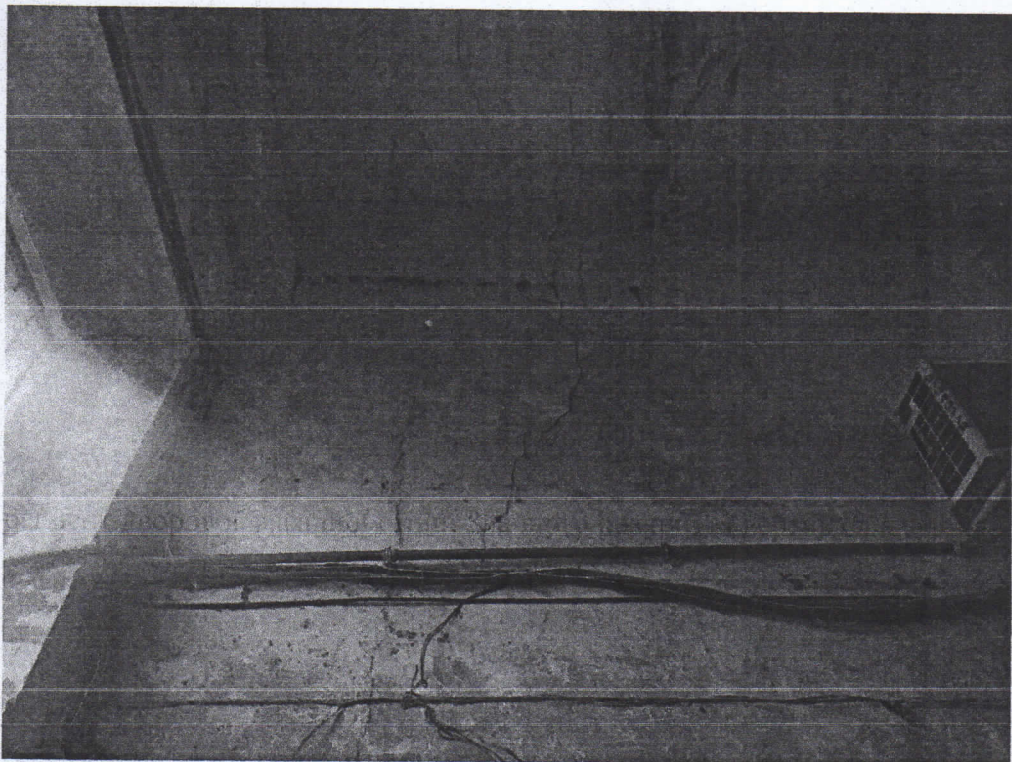
Фрагмент об'єму проїзду у двір. Тріщини на стіні та стелі.

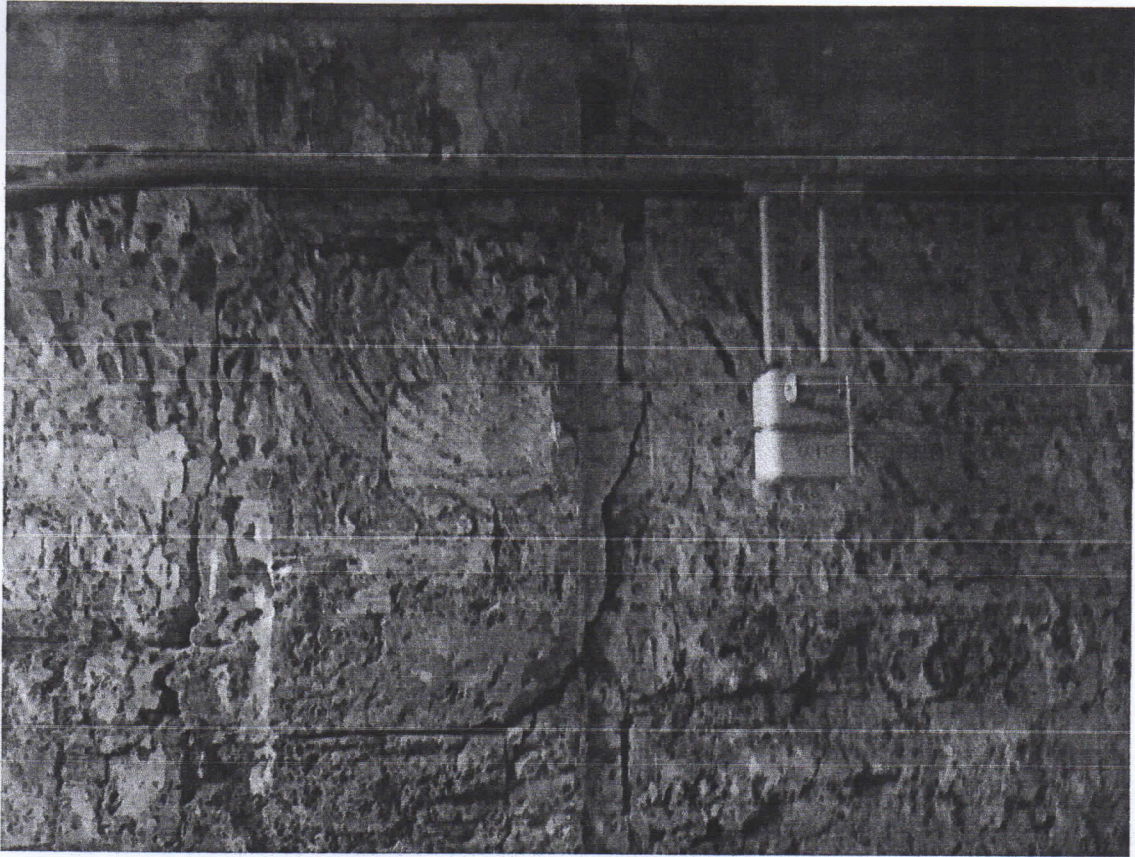
Фрагмент лівої стіни проїзду у двір. Значного розкриття вертикальна тріщина.

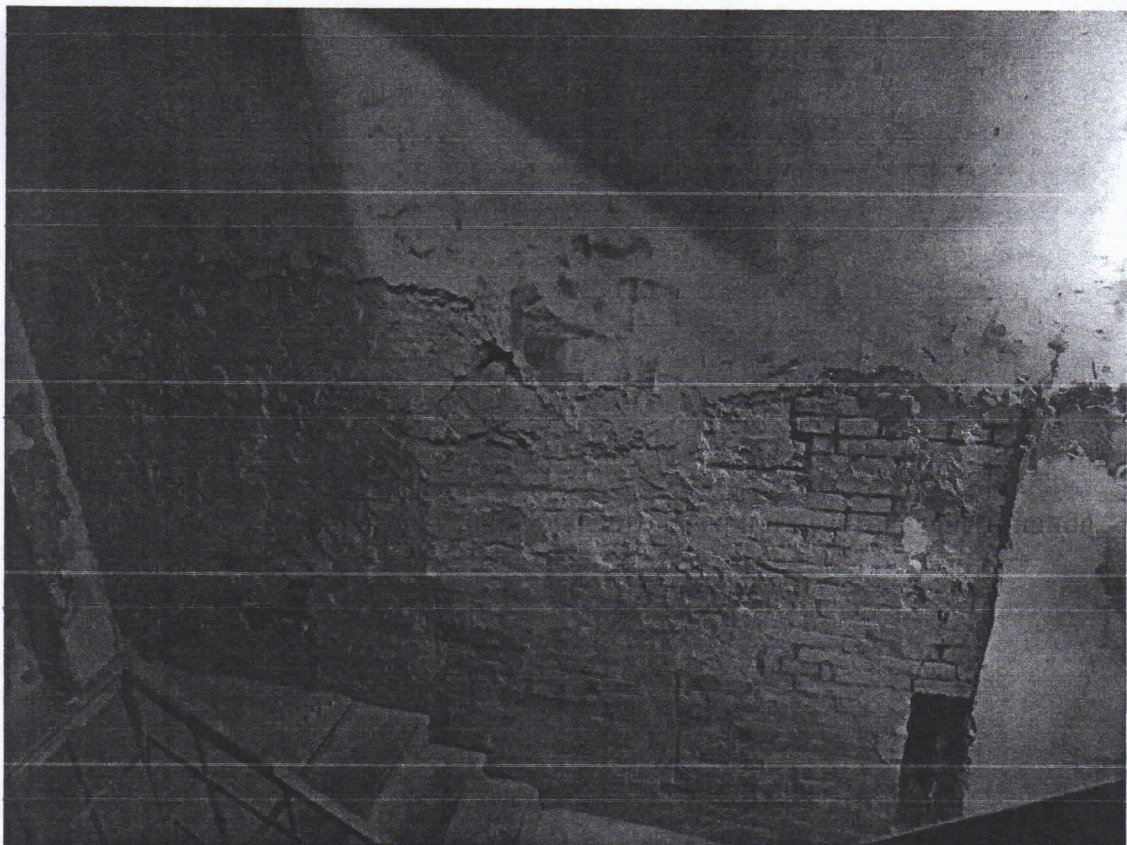
В об'ємі парадної та сходової клітини наявні ниткоподібні тріщини. На стінах спостерігається ділянки відшарування тиньку та фарби внаслідок надмірного намокання.

Фрагмент інтер'єру сходової клітини. Ділянка відшарування тиньку зі стіни.
