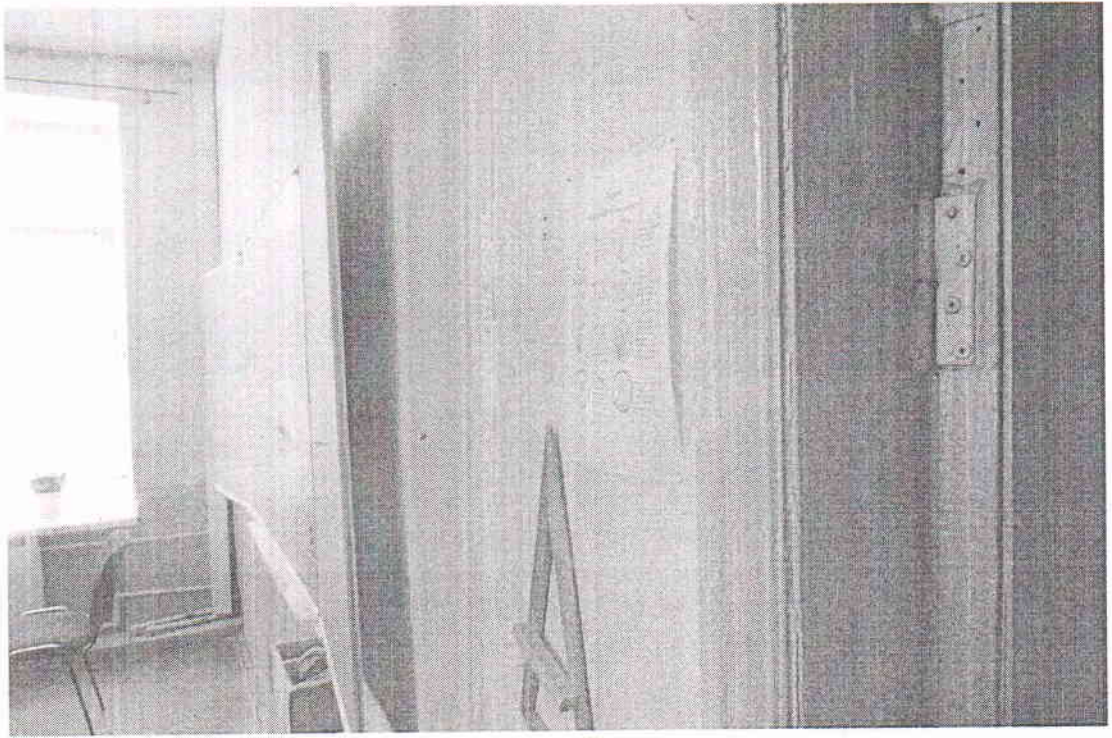
Фото В.7. Приміщення №29, цегляна перегородка яка підлягає демонтажу

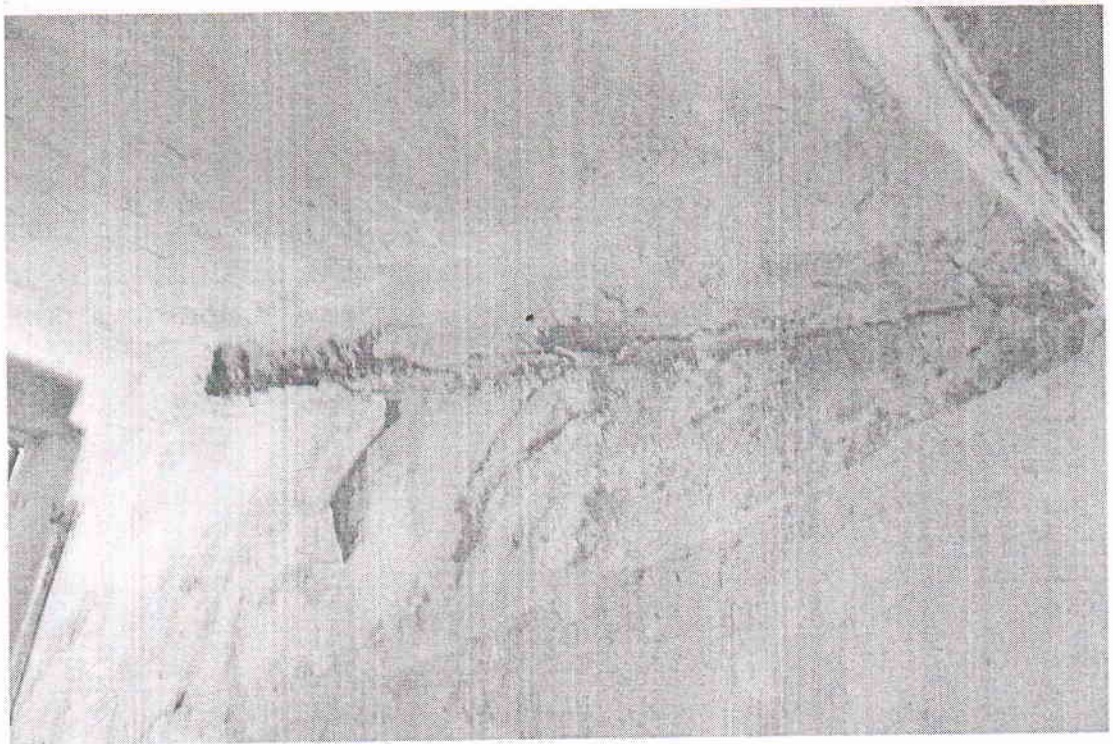
Фото В.8. Приміщення №80, відшарування захисного шару бетону косоура сходового маршу с голенням кородуючої робочої арматури
